Relatório Nº 40 – Perito do Juízo, 4ª Vara Federal Cível e Agrária da SSJ de Belo Horizonte, na Ação Civil Pública, Processo Nº 1000462-20.2020.4.01.3800

Eixo: Eixo Prioritário 9 – Abastecimento de Água para Consumo Humano

Tema: Relatório Técnico de Acompanhamento de Obras 05

Período de Referência: Maio de 2023

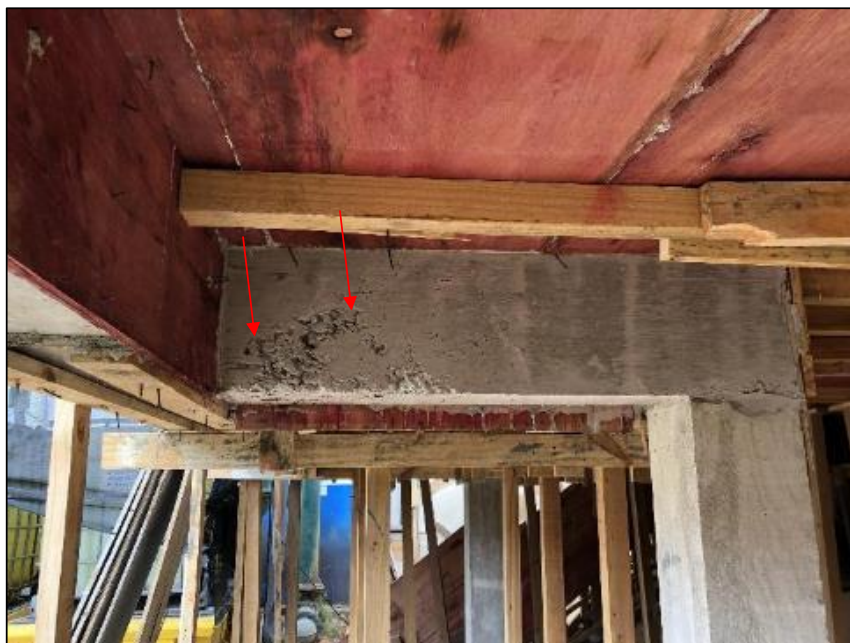
Na visita técnica pericial realizada em 06 de junho de 2023 a equipe de perícia identificou pontos de segregação do concreto nas vigas e laje do abrigo do sistema de pré-cloração, conforme observado na Figura 4 e na Figura 5. A Fundação Renova informou que realizará as adequações.

Figura 4: Segregação do concreto em viga (foto data: 06/06/2023).

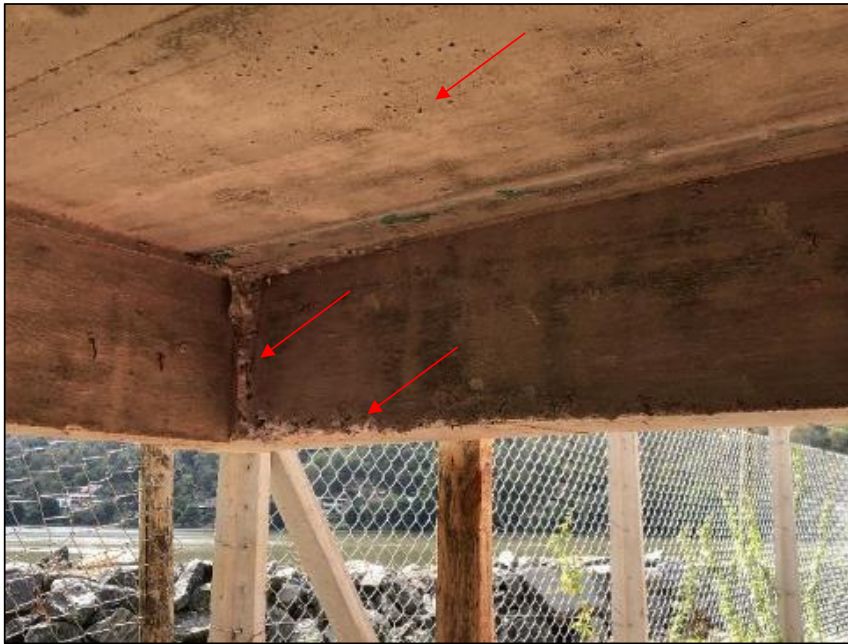
Figura 5: Segregação do concreto em viga e em laje (foto data: 06/06/2023).

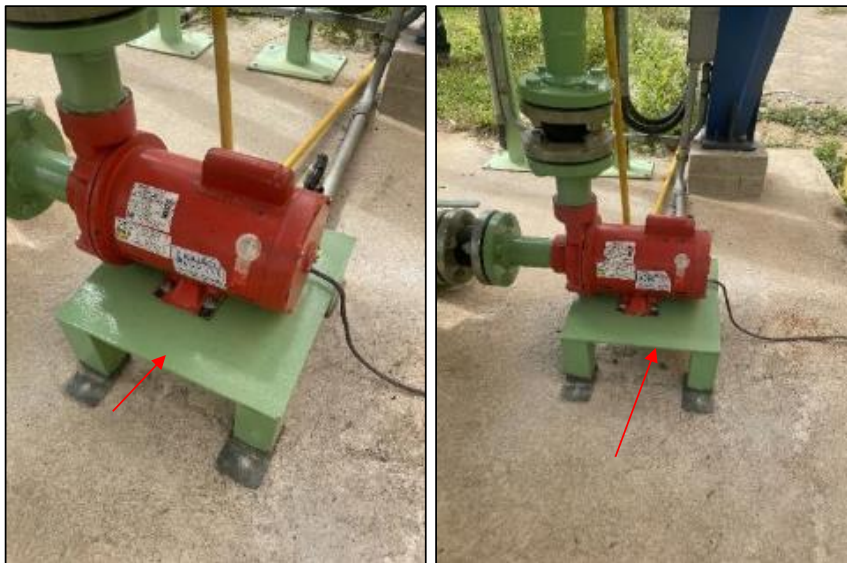
- A Fundação Renova forneceu 5 bombas dosadoras das 6 descritas na DEPP da localidade. Na visita técnica pericial em 05 de junho de 2022, foi identificado o fornecimento, por parte da Fundação Renova, da bomba dosadora reserva faltante;
- A equipe de perícia observou que a Fundação Renova substituiu os blocos de concreto fissurados por uma estrutura metálica para suporte da bomba de recalque, conforme observado na Figura 12.

Figura 12: Instalação de estrutura metálica para fixação da bomba de recalque (foto data: 05/06/2023).

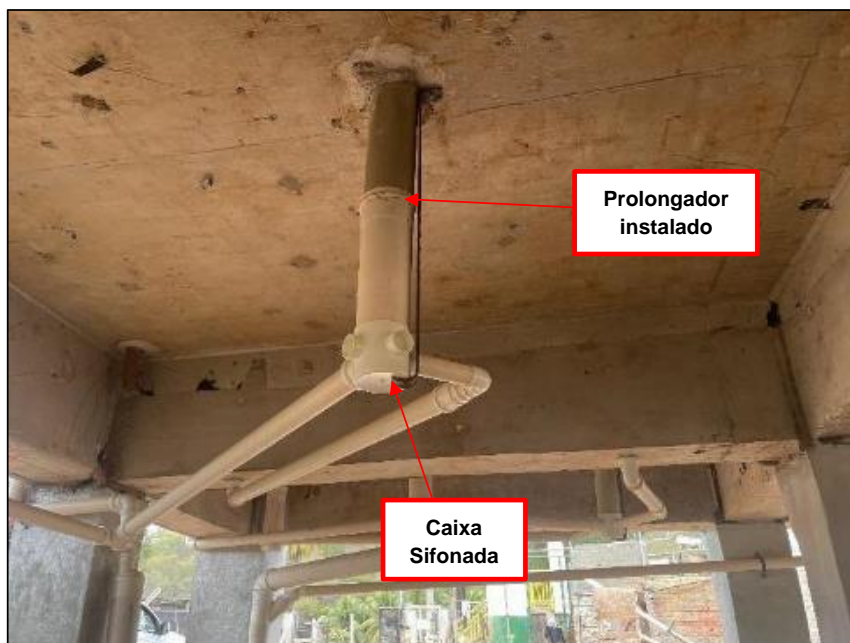
Na visita técnica pericial realizada em 04 de maio de 2023, a equipe de perícia identificou que a Fundação Renova realizou a instalação de prolongadores nas caixas sifonadas, conforme observado na Figura 16, divergindo da altura especificada em projeto.

Figura 16: Sistema de esgotamento sanitário da edificação da ETA.

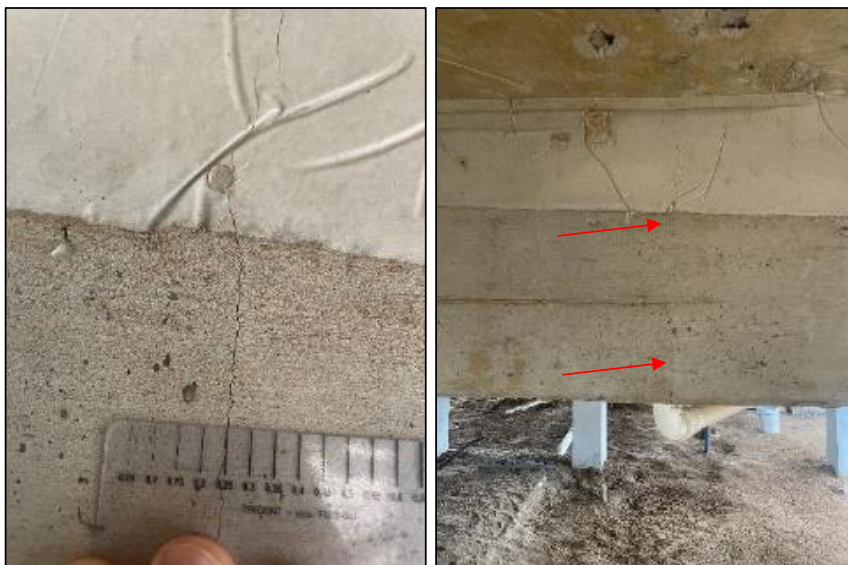
Na visita técnica pericial realizada em 06 de junho de 2023, a equipe de perícia identificou a presença de fissuras nas vigas estruturais da edificação da ETA.

Figura 17: Fissura identificada na viga de concreto da estrutura da nova ETA (foto data: 06/06/2023).

A Fundação Renova informou que será realizado o tratamento das fissuras e uma impermeabilização da estrutura da laje e vigas existentes. As fissuras podem ser identificadas na Figura 17 e Figura 18.

Referente à presença de fissuras nas vigas estruturais da edificação da ETA, a Fundação Renova realizou o tratamento das fissuras e uma impermeabilização da face inferior da laje e vigas.

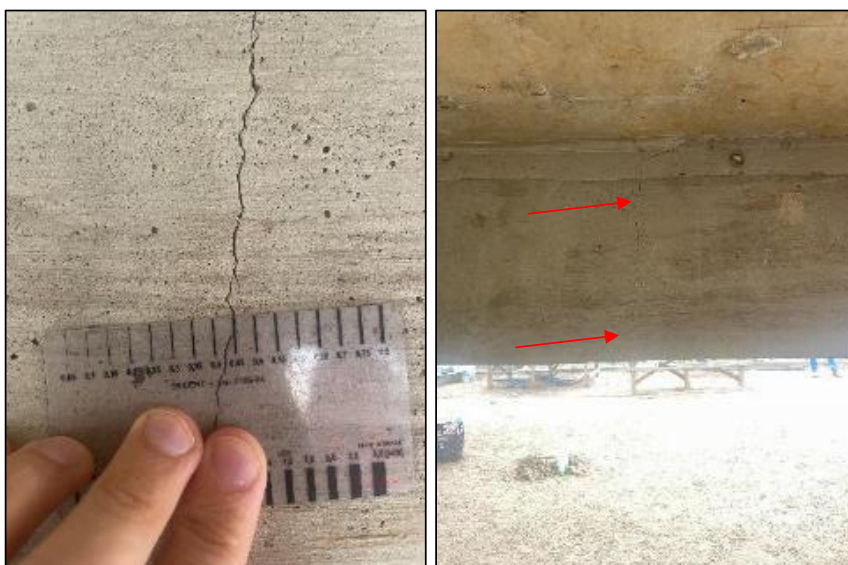
Figura 18: Fissura identificada na viga de concreto da estrutura da nova ETA (foto data: 06/06/2023).

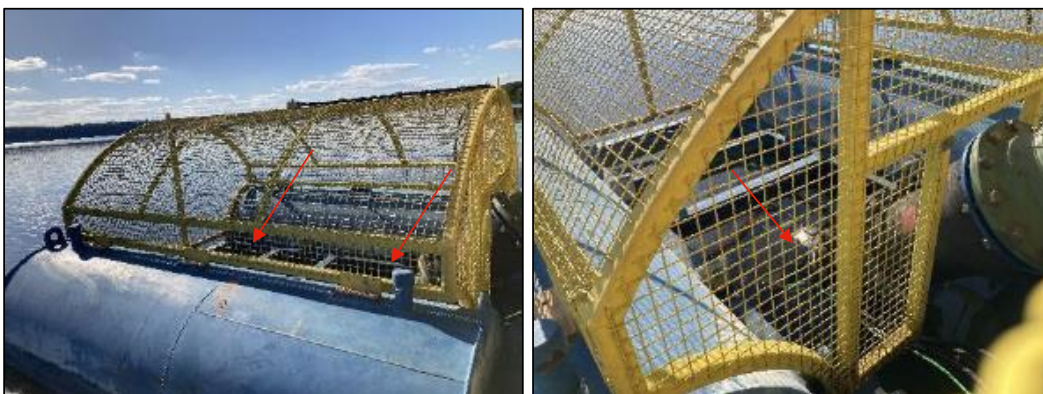
A Figura 55 apresenta uma das bombas de 100L/s, instalada junto aos flutuantes da balsa de captação da lagoa Nova. Foram executados reparos na grade de proteção deste conjunto, que se encontrava com pontos de deterioração.

Figura 55: Bomba de 100L/s restabelecida e instalada na balsa de captação (foto data: 05/06/2023).

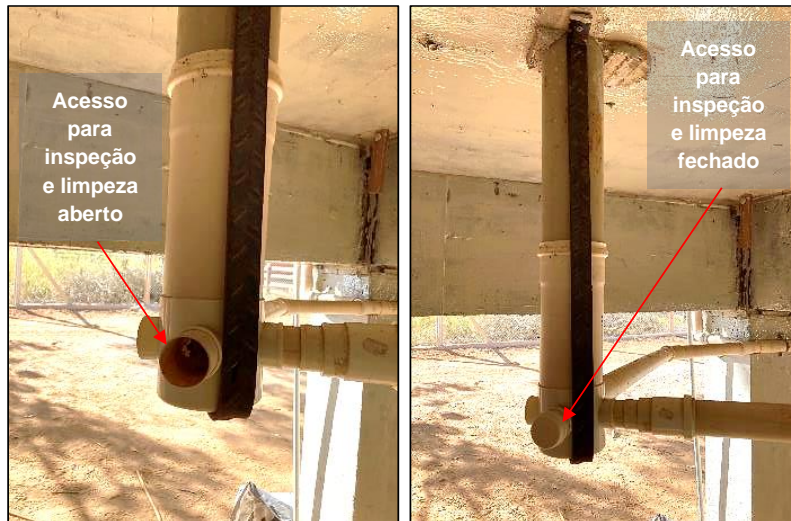
A equipe de perícia reportou no Relatório Nº 40 – Acompanhamento de Obras 05 (ID 1420444368) uma não conformidade referente às caixas sifonadas que foram instaladas de forma diferente da indicada em projeto. Referente ao tema, a Fundação Renova concebeu e executou um acesso lateral às caixas sifonadas para o processo de manutenção e limpeza, conforme representado na Figura 20. De modo a verificar a eficiência do acesso lateral, a Fundação Renova informou que testou entupindo a caixa sifonada e que o processo de manutenção e limpeza foi satisfatório.

Figura 20: Sistema de esgotamento sanitário da edificação da ETA.

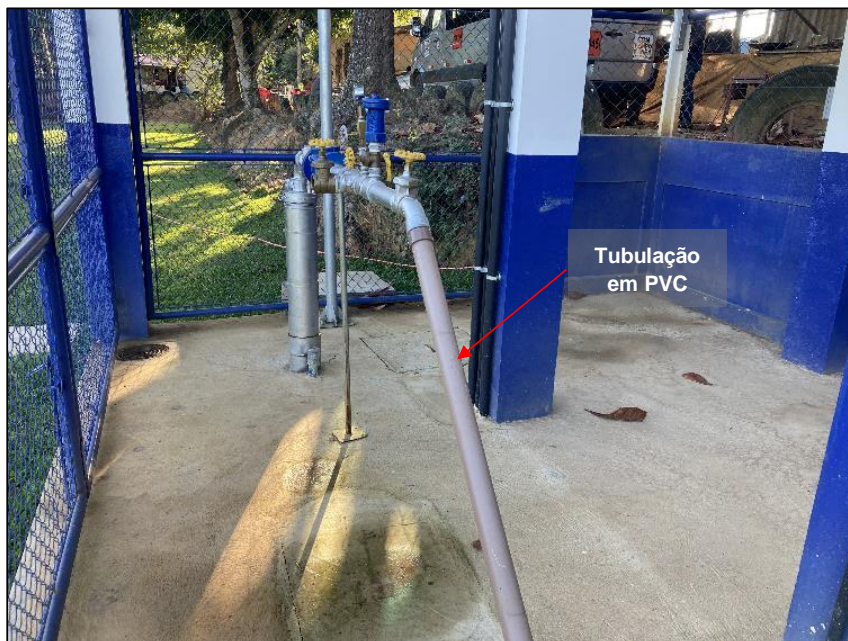
Figura 35: Tubulação em PVC do sistema de tratamento de água exposta a intempéries (foto data: 05/06/2023).

Segundo a Norma Técnica Brasileira ABNT NBR 5.625:2020 – “Sistema Prediais de água fria e água quente – Projeto, execução, operação e manutenção”, as tubulações em PVC devem ser protegidas contra intempéries e radiação ultravioleta para evitar a degradação do material, com o objetivo de aumentar a durabilidade e vida útil da tubulação.

B.2.1 Para prevenir contra o fenômeno da degradação, todos os componentes plásticos, quando não aditivados para evitar os efeitos da exposição prolongada à radiação ultravioleta e fontes externas de calor, devem ser protegidos.

Na sessão técnica de Acompanhamento das Obras em Andamento, realizada em 07 de julho de 2023, a Fundação Renova informou que será realizada a pintura das tubulações em PVC expostas para que evite a degradação do material pelos efeitos das intempéries e radiação ultravioleta, conforme recomendado na norma técnica ABNT NBR 5.626:2020 e apontada pela equipe de perícia durante visita técnica pericial realizada em julho de 2023.
