Relatório Nº 40 – Perito do Juízo, 4ª Vara Federal Cível e Agrária da SSJ de Belo Horizonte, na Ação Civil Pública, Processo Nº 1000462-20.2020.4.01.3800

Eixo: Eixo Prioritário 9 – Abastecimento de Água para Consumo Humano

Tema: Relatório Técnico de Acompanhamento de Obras 05

Período de Referência: Maio de 2023

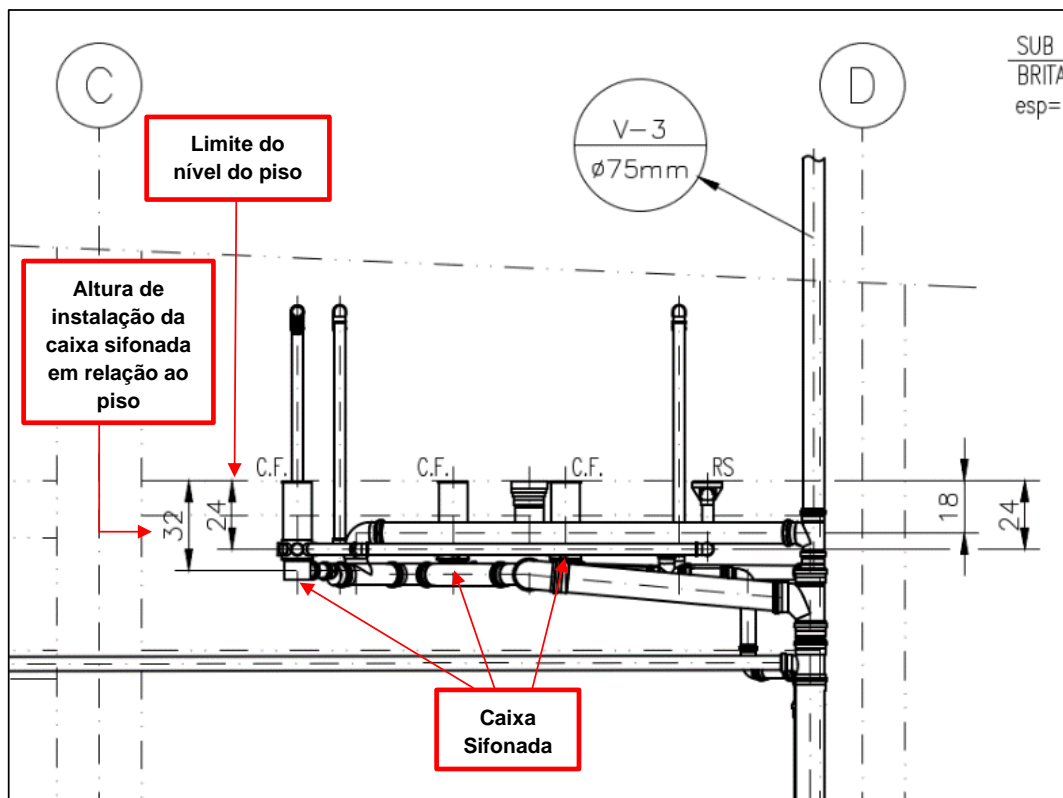
No projeto hidrossanitário “**N023500-R-100013_R-01**”, as saídas das caixas sifonadas estavam previstas para serem instaladas a 32 centímetros abaixo do piso estrutural da edificação, conforme pode-se observar na Figura 15.

Figura 15: Projeto hidrossanitário desenvolvido pela Fundação Renova (fonte: "N023500-R-100013_R-01").

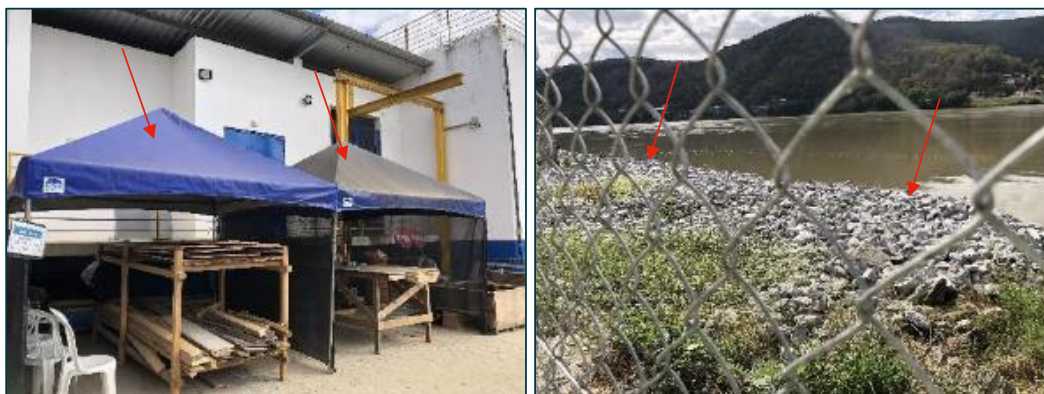
A Figura 32 e a Figura 33 apresentam a área de vivência realocada no canteiro de obras da localidade, assim como um panorama da obra de enrocamento do rio Doce finalizada e os avanços na execução do calçamento com *paver* da área interna ao cercamento.

Figura 32: Área de vivência realocada e obra do enrocamento finalizada (foto data: 06/06/2023).

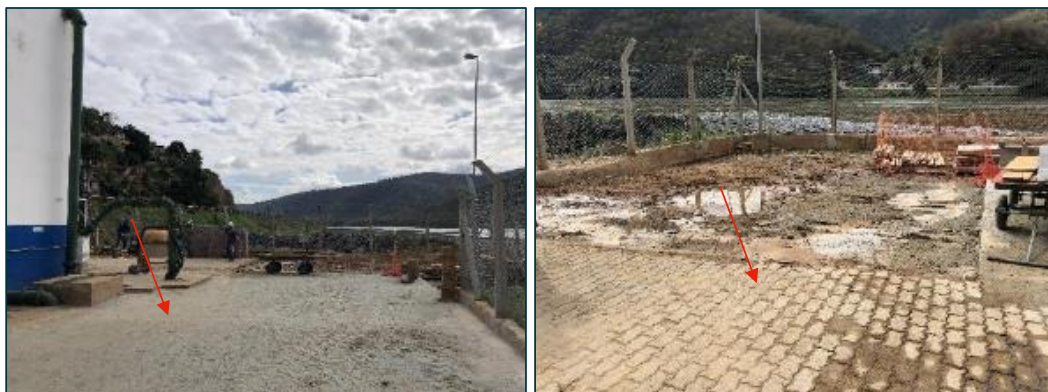
Figura 33: Execução de calçamento com piso *paver* (foto data: 06/06/2023).

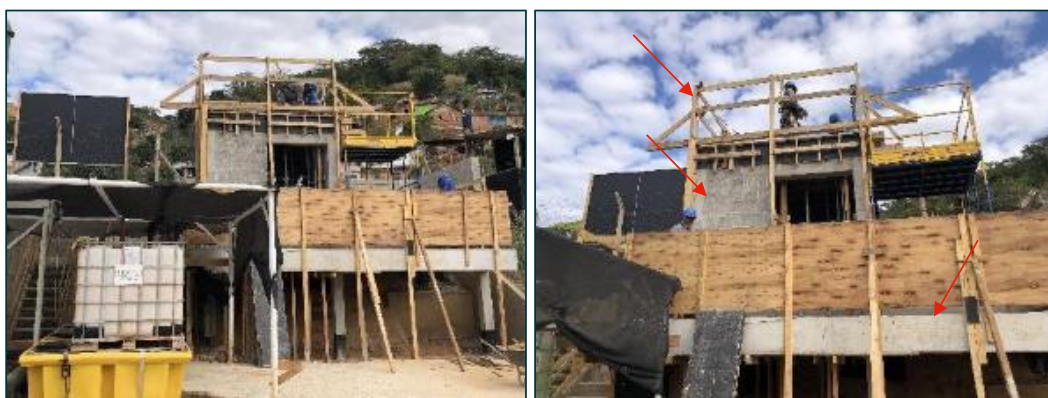
A Figura 34, a Figura 35, a Figura 36 e a Figura 37 trazem uma visão geral das obras no abrigo do sistema de pré-cloração. É possível observar a desforma de parte dos elementos estruturais, a concretagem realizada da laje de piso e da escada de acesso ao pavimento superior do abrigo do sistema de pré-cloração, assim como o fechamento em blocos de concreto.

Figura 34: Visão da fachada do abrigo do sistema de pré-cloração (foto data: 06/06/2023).

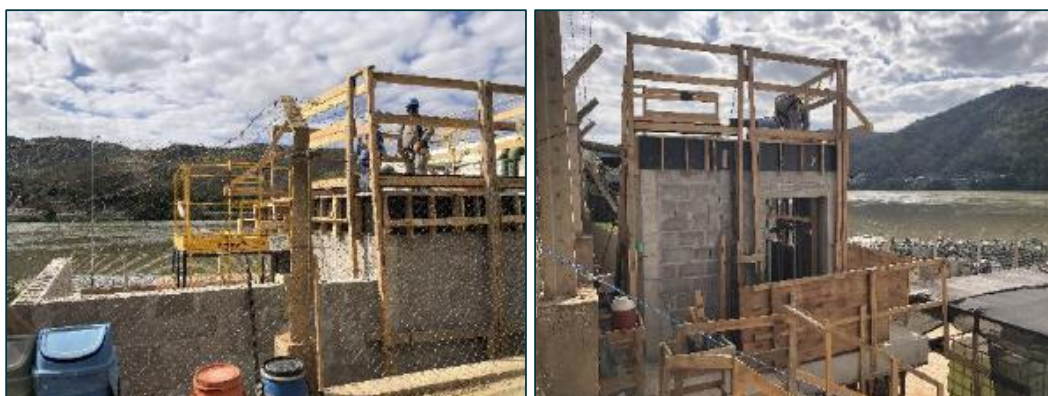
Figura 35: Visão dos fundos do abrigo do sistema de pré-cloração (foto data: 06/06/2023).

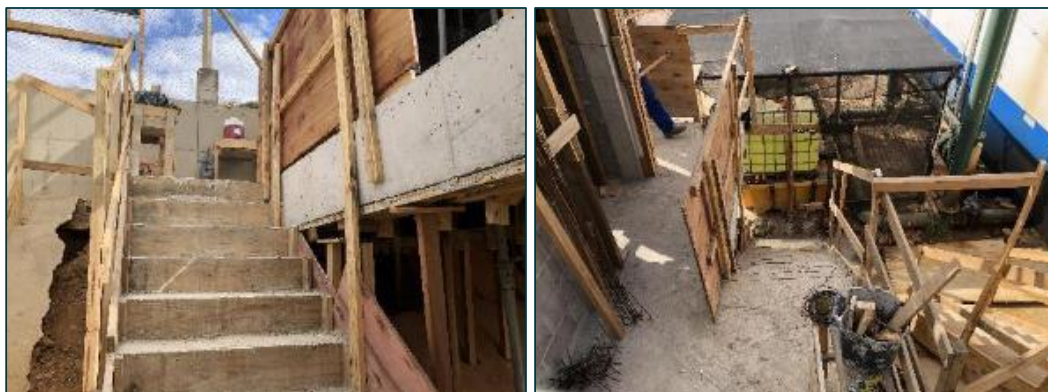
Figura 36: Escada de acesso ao abrigo do sistema de pré-cloração concretada (foto data: 06/06/2023).

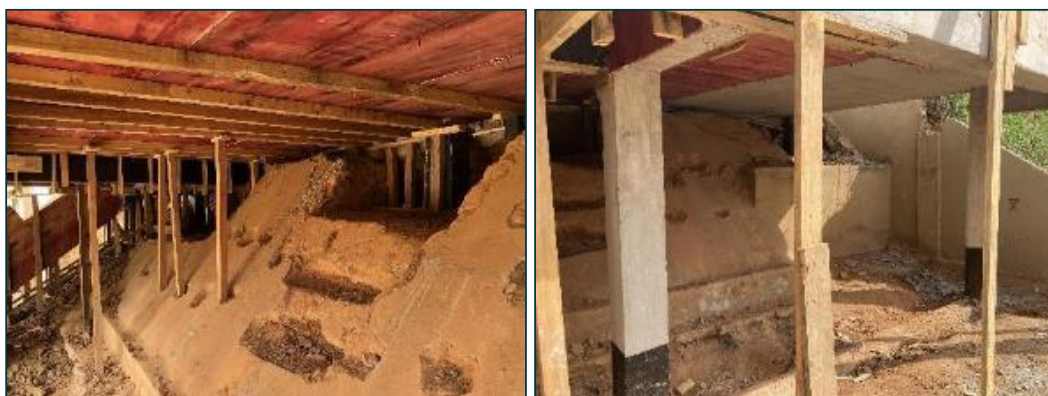
Figura 37: Escoramento das formas utilizadas para concretagem e talude abaixo do abrigo do sistema de pré-cloração (foto data: 06/06/2023).

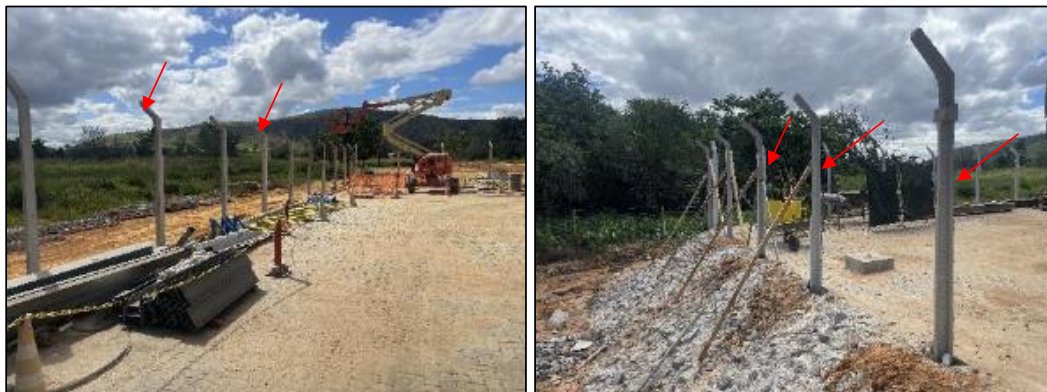
A Figura 40 apresenta a instalação dos pilaretes de concreto para execução do cercamento da área da captação alternativa no rio Corrente Grande.

Figura 40: Instalação do cercamento da área da captação alternativa (foto data: 05/06/2023).

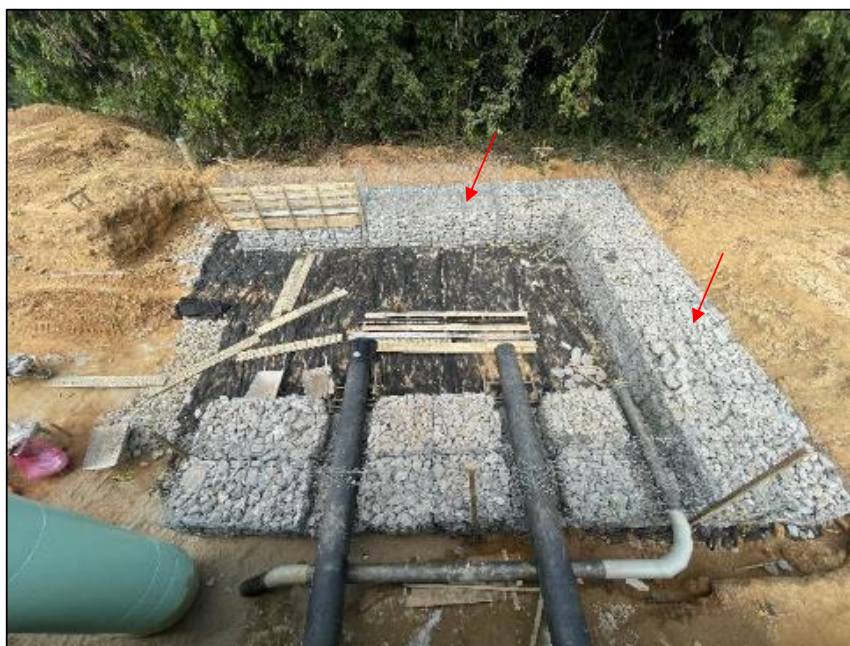
A Figura 41 apresenta a execução do colchão Reno e gabião que compõem o tanque de sedimentação na área da captação alternativa.

Figura 41: Execução do gabião no tanque de sedimentação do desarenador (foto data: 05/06/2023).

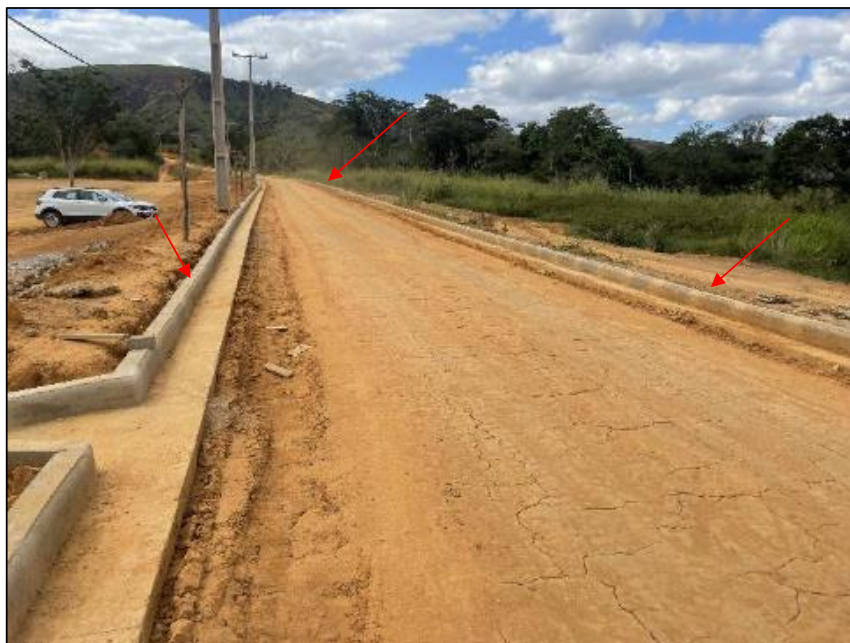
A Figura 42 apresenta o meio fio instalado no acesso a área da captação alternativa.

Figura 42: Meio fio instalado no acesso da captação alternativa (foto data: 05/06/2023).

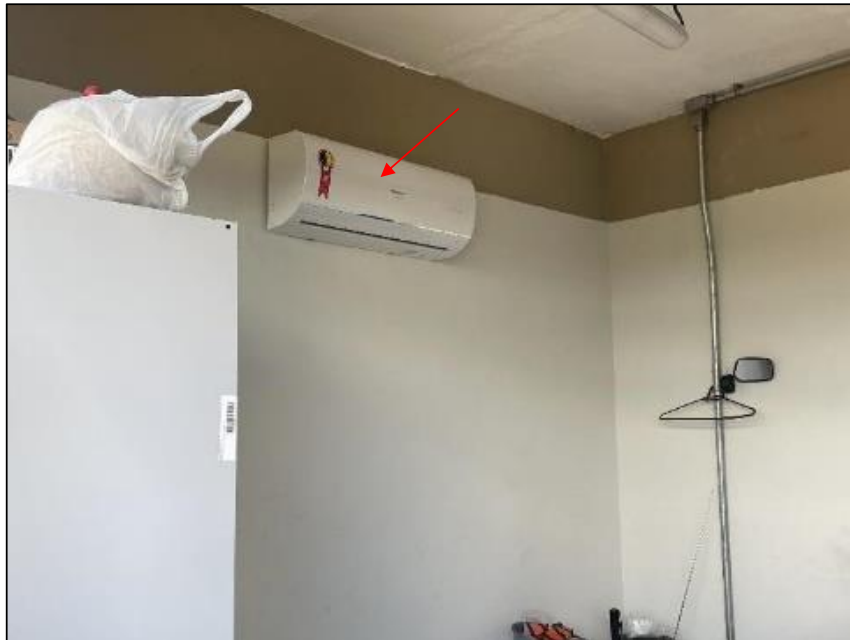
A Figura 43 apresenta o sistema de climatização nas salas técnicas da área da captação alternativa de água.

Figura 43: Sistema de climatização nas salas técnicas (foto data: 05/06/2023).

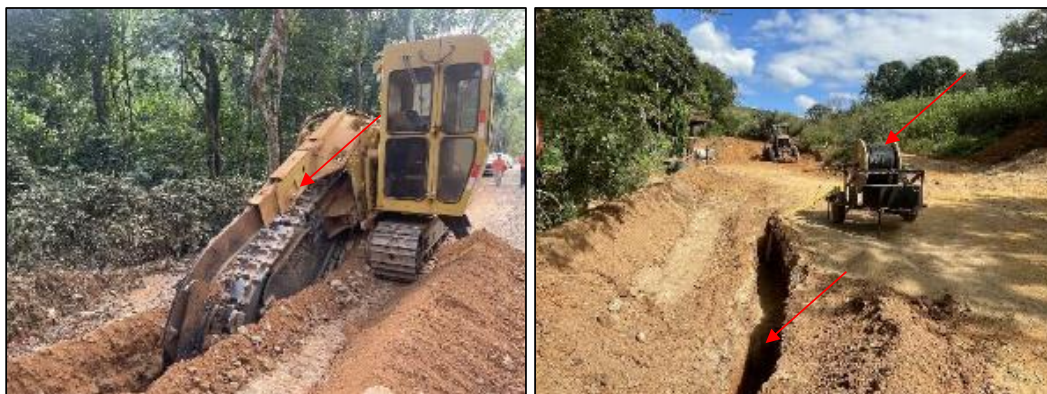
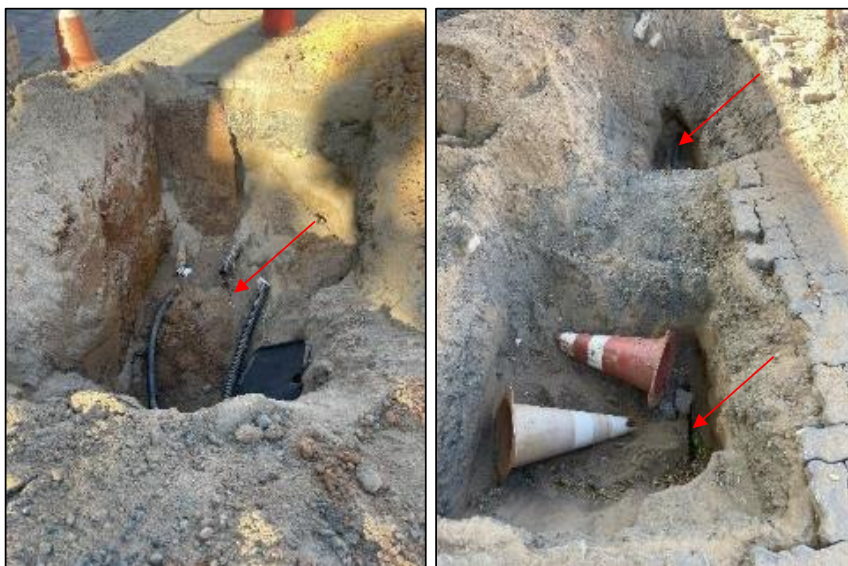
A Figura 44 e a Figura 45 apresentam a execução de valas para a instalação dos cabos de fibra óptica no trecho rural e trecho urbano.

Figura 44: Abertura de valas para instalação do cabeamento de fibra óptica (foto data: 05/06/2023).

Figura 45: Abertura de valas para instalação do cabeamento de fibra óptica (foto data: 05/06/2023).

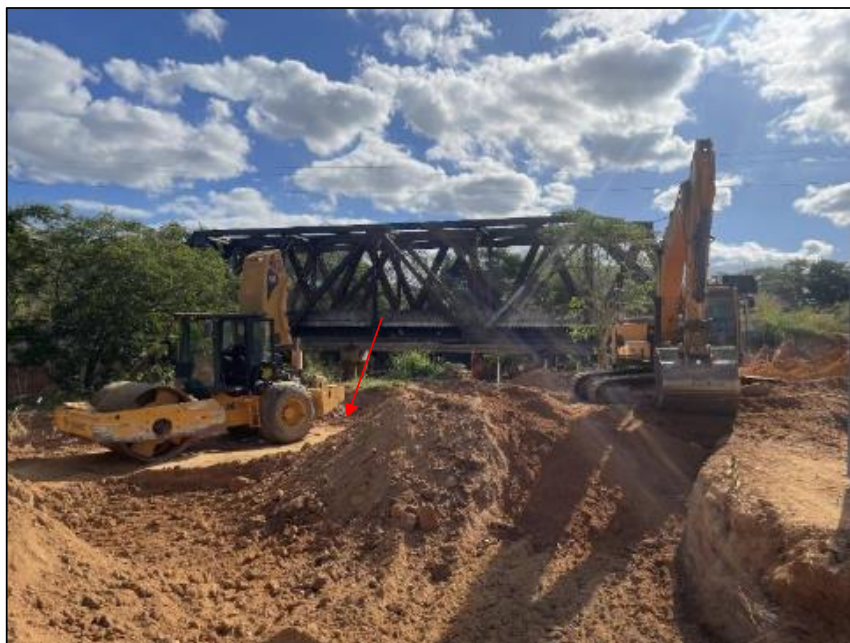
A Figura 46 e a Figura 47 apresentam, respectivamente, a execução da sub base para posicionamento do guindaste que realizará a movimentação da estrutura metálica do “*pipe rack 3*” e a desforma dos blocos de ancoragem de fundação. A Fundação Renova informou que o içamento da estrutura do “*pipe rack 3*” está previsto para ser realizado no dia 09 de junho de 2023.

Figura 46: Execução da sub base para posicionamento do guindaste (foto data: 05/06/2023).

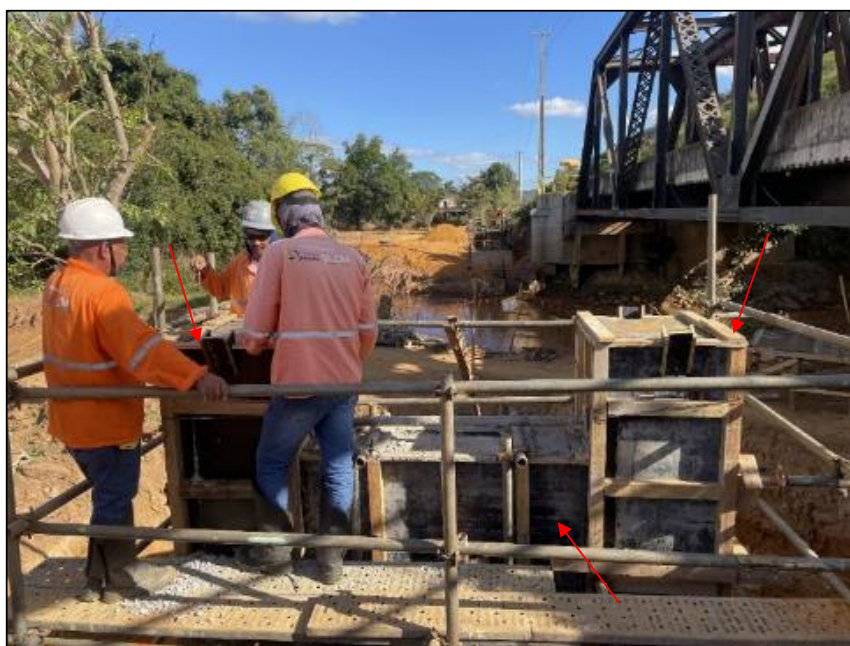
Figura 47: Desforma dos blocos de ancoragem da estrutura do "pipe rack 3" (foto data: 05/06/2023).

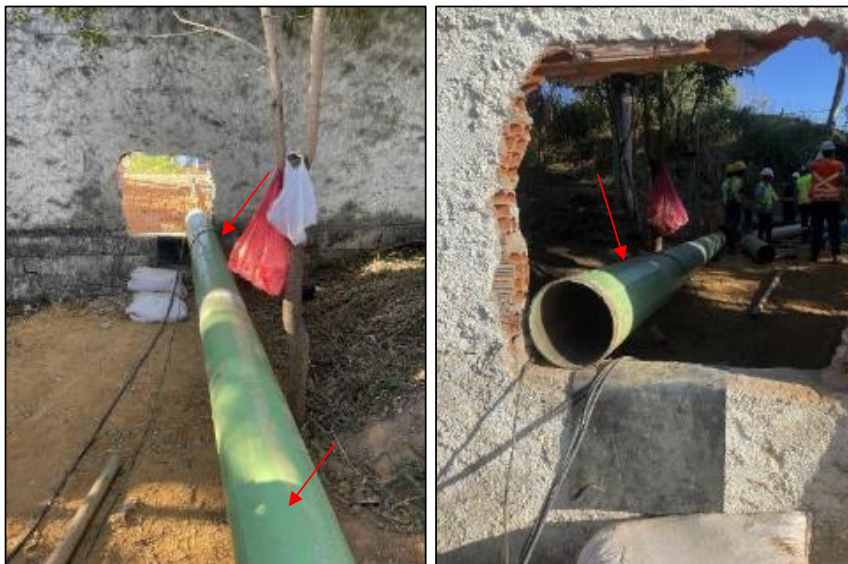
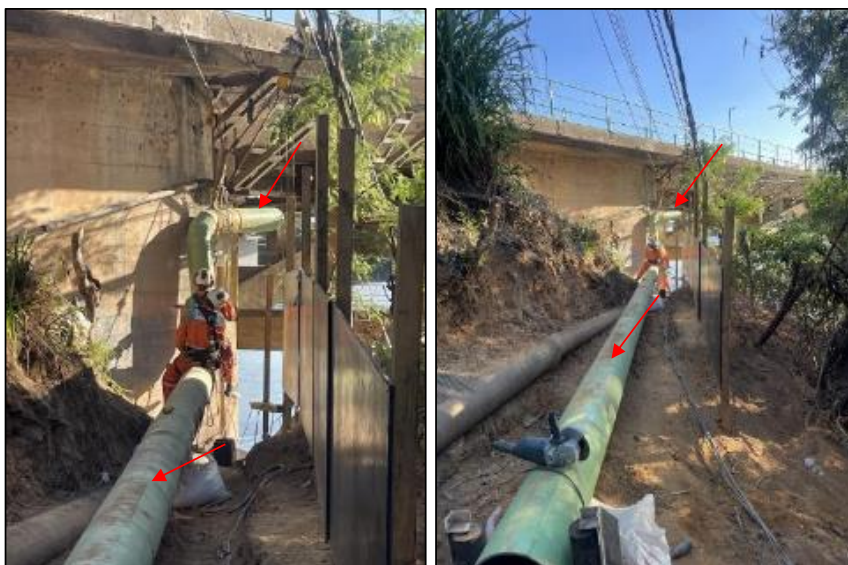
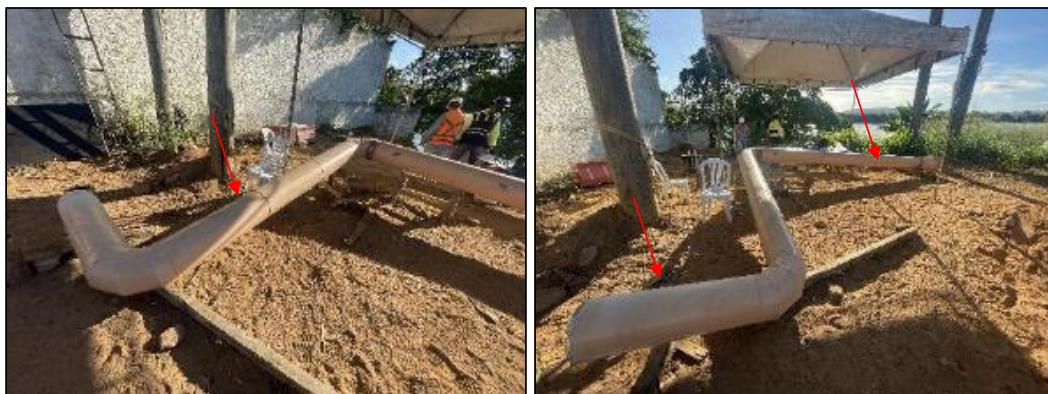
A Figura 49, a Figura 50 e a Figura 51 apresentam a execução da adutora de água bruta nas proximidades da ETA de Vila Isa.

Figura 49: Instalação de trecho da adutora de água bruta nas proximidades da ETA Vila Isa (foto data: 05/06/2023).

Figura 50: Instalação de trecho da adutora de água bruta nas proximidades da ETA Vila Isa (foto data: 05/06/2023).

Figura 51: Montagem de trecho da adutora de água bruta nas proximidades da ETA Vila Isa (foto data: 05/06/2023).

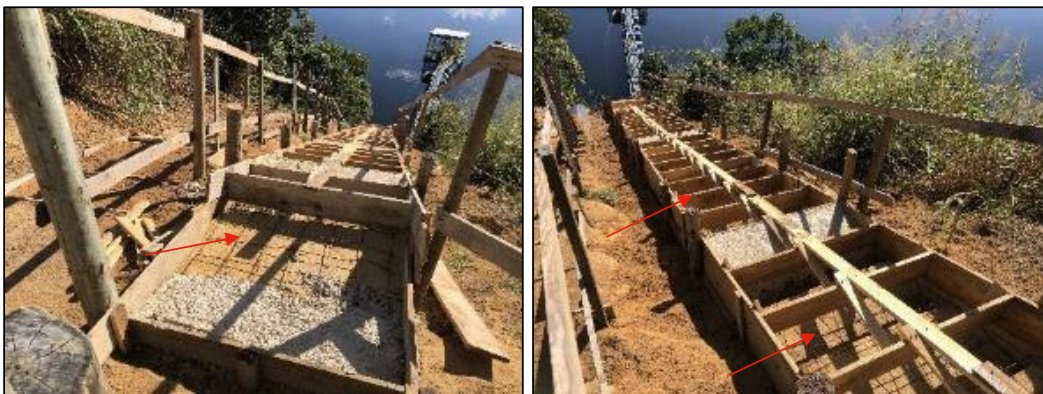
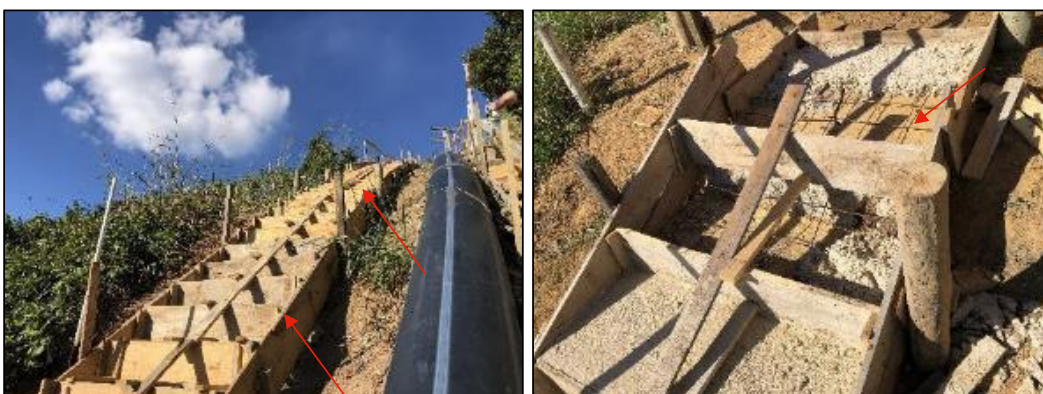
A Figura 53 e a Figura 54 representam os avanços nas atividades da escada provisória, em preparação para concretagem.

Figura 53: Vista superior da escada provisória com forma e armação (foto data: 05/06/2023).

Figura 54: Vista inferior da escada provisória com forma e armação (foto data: 05/06/2023).

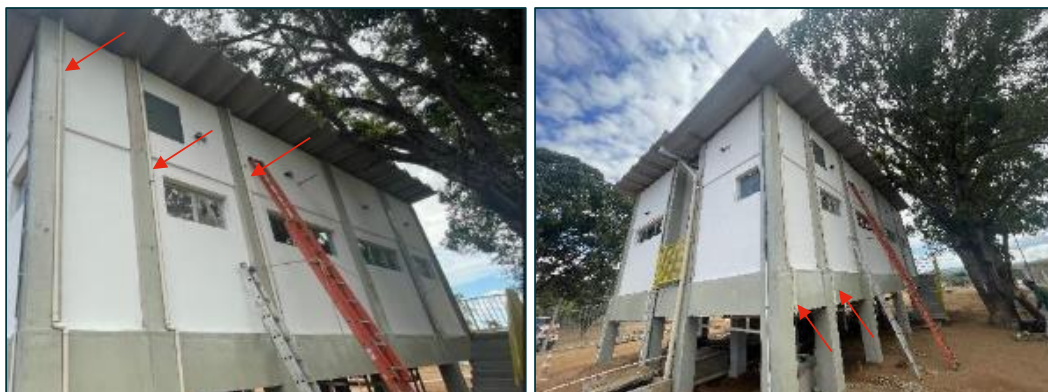
A Figura 57 apresenta a instalação das tubulações de ventilação do sistema hidrossanitário da edificação que abriga a nova Estação de Tratamento de Água.

Figura 57: Instalação das tubulações de ventilação do sistema hidrossanitário (foto data: 06/06/2023).

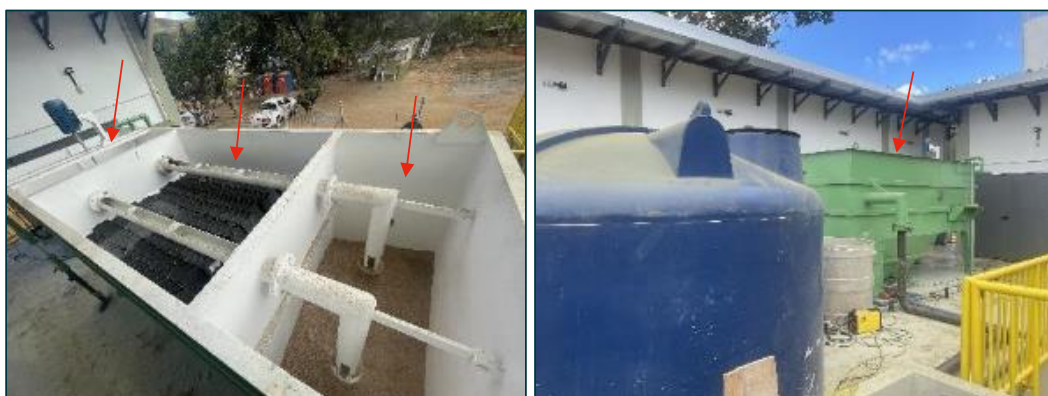
A Figura 58 apresenta a nova Estação de Tratamento de Água, do tipo compacta.

Figura 58: Instalação da ETA compacta (foto data: 06/06/2023).

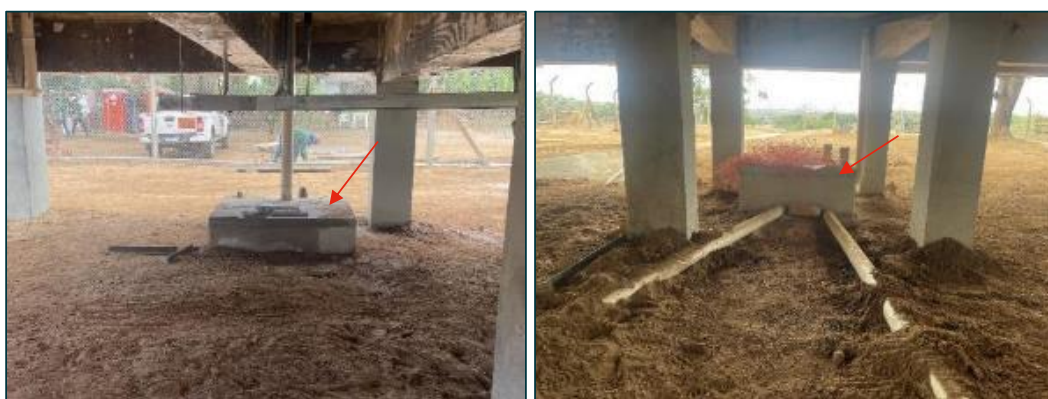
A Figura 59 apresenta as caixas de passagens do sistema de esgotamento sanitário da edificação da nova Estação de Tratamento de Água.

Figura 59: Caixas de passagem do sistema de esgoto (foto data: 06/06/2023).

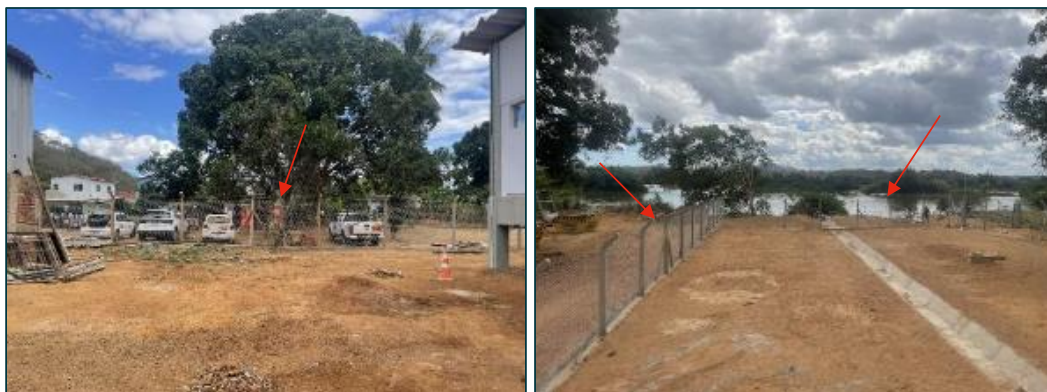
A Figura 60 apresenta o cercamento da área da nova Estação de Tratamento de Água.

Figura 60: Cercamento da área da nova Estação de Tratamento de Água (foto data: 06/06/2023).

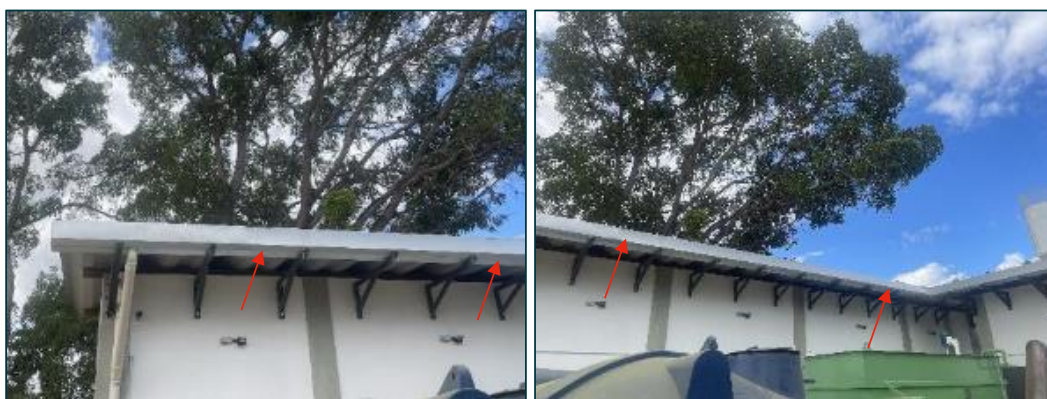
A Figura 61 apresenta as calhas de drenagem de água pluvial instaladas na cobertura das salas técnicas.

Figura 61: Calhas de drenagem de água pluvial (foto data: 06/06/2023).

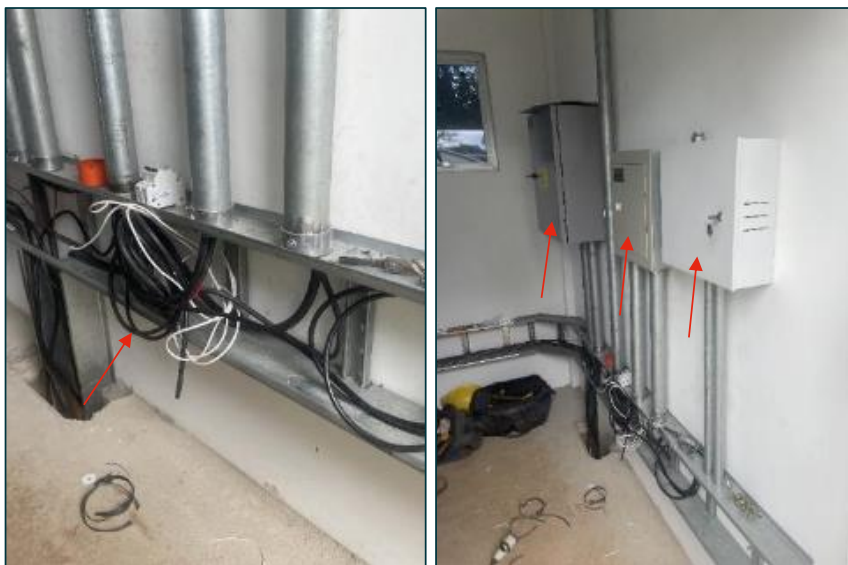
A Figura 62, a Figura 63 e a Figura 64 apresentam a execução da infraestrutura elétrica da nova Estação de Tratamento de Água do tipo compacta como: passagem dos cabos elétricos, instalação dos quadros elétricos, instalação de eletrodutos e eletrocalhas.

Figura 62: Passagem dos cabos elétricos, à esquerda, e instalação dos quadros elétricos, à direita, na sala elétrica (foto data: 06/06/2023).

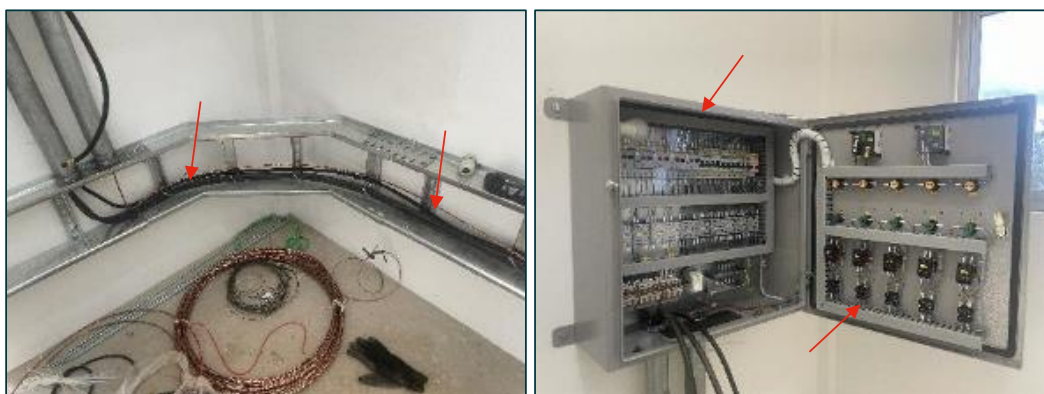
Figura 63: Instalação de infraestrutura elétrica, à esquerda, e quadro elétrico, à direita, na sala elétrica (foto data: 06/06/2023).

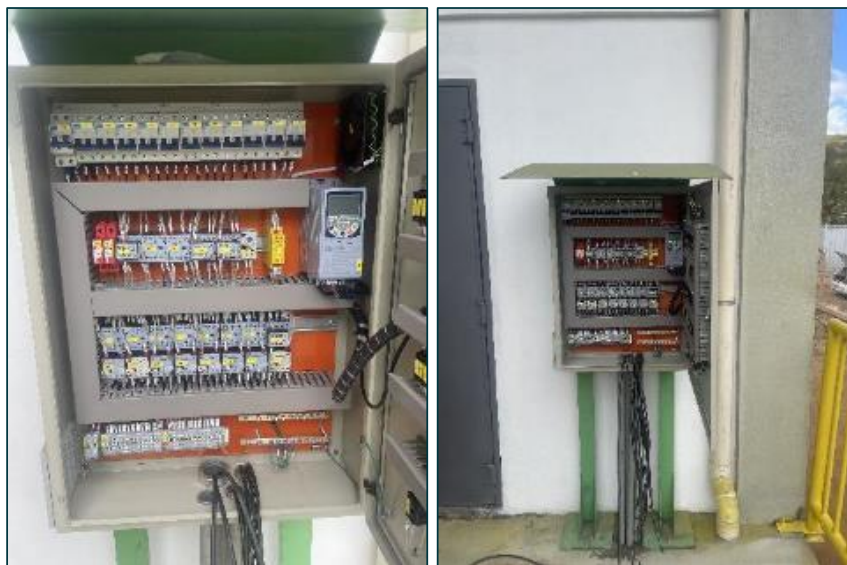
Figura 64: Instalação do quadro elétrico (foto data: 06/06/2023).

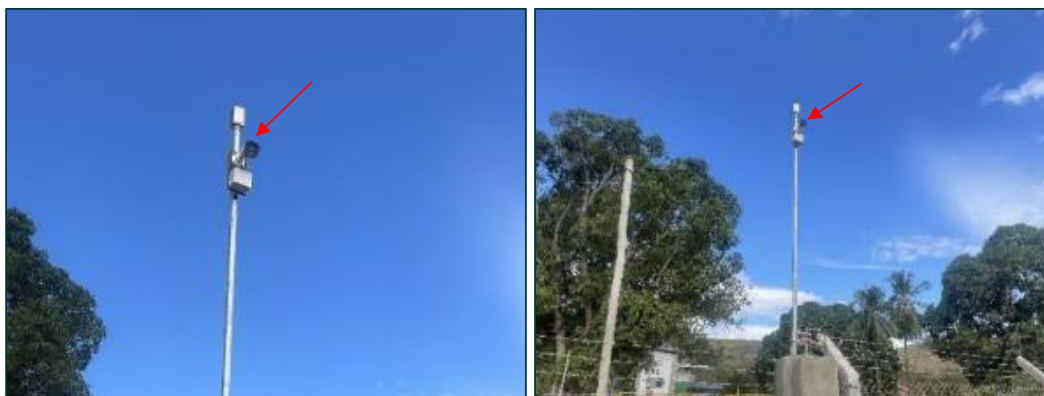
A Figura 65 apresenta a instalação da infraestrutura do sistema de vídeo monitoramento da área da nova Estação de Tratamento de Água.

Figura 65: Instalação do sistema de vídeo monitoramento (foto data: 06/06/2023).

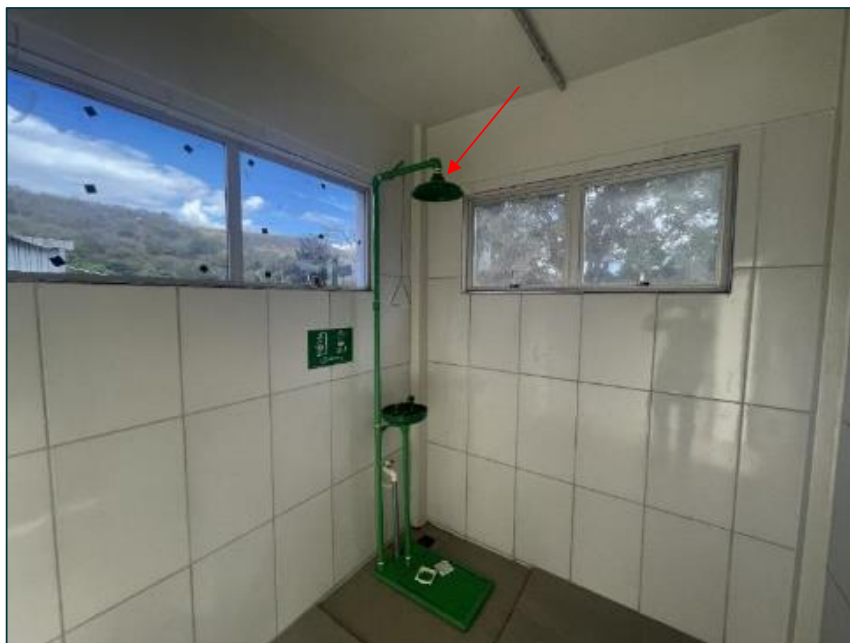
A Figura 66 e a Figura 67 apresentam, respectivamente, o chuveiro lava olhos instalado na sala de estocagem de insumos e as louças de banheiro e laboratório.

Figura 66: Instalação do chuveiro lava olhos (foto data: 06/06/2023).

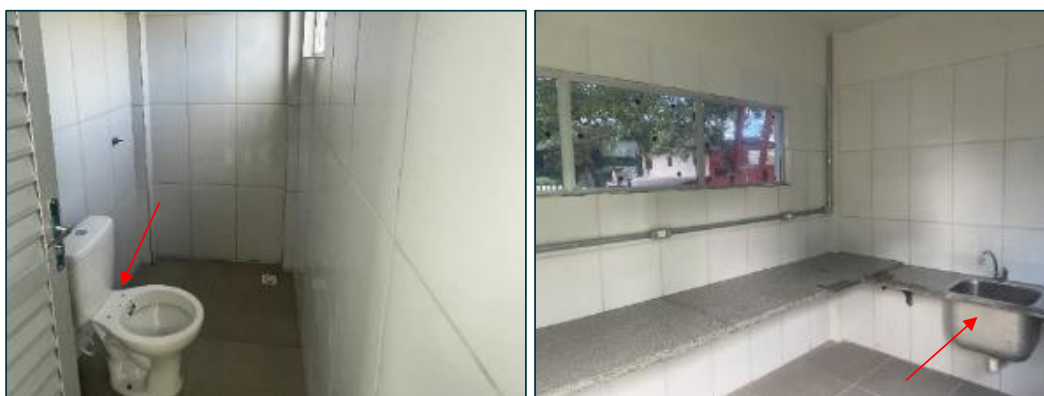
Figura 67: Louças do banheiro, à esquerda, e do laboratório, à direita (foto data: 06/06/2023).

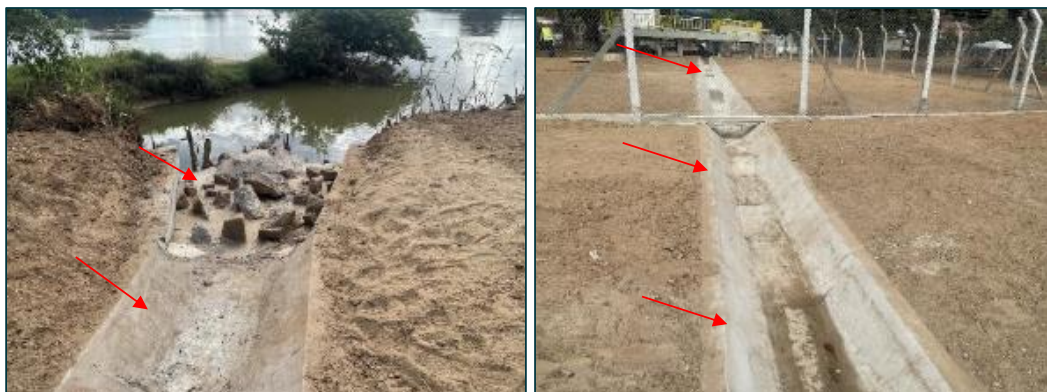
A Figura 68 apresenta a canaleta de drenagem de água pluvial da área da nova Estação de Tratamento de Água que deságua no rio Doce.

Figura 68: Canaleta de drenagem de água pluvial das portas e janelas das salas técnicas (foto data: 06/06/2023).

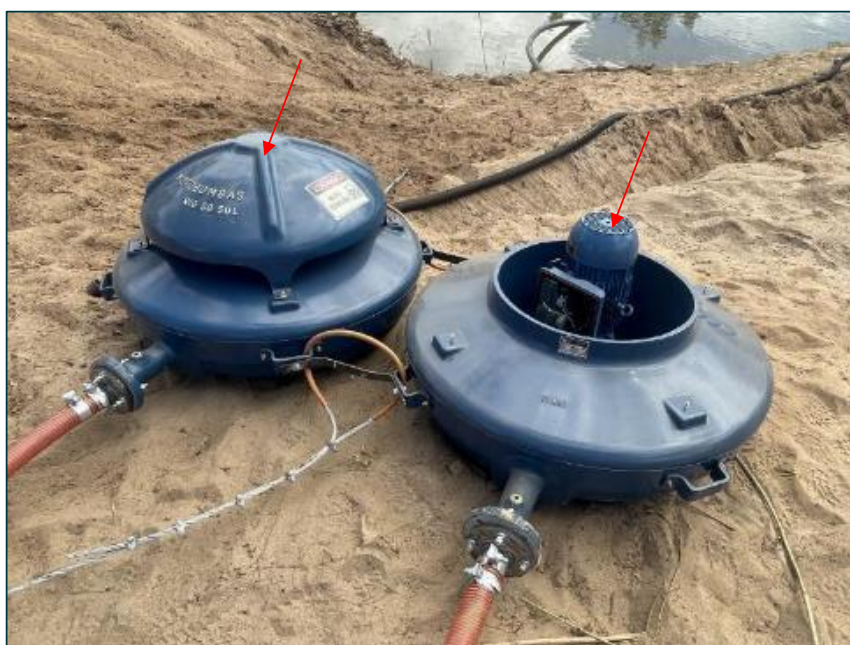
A Figura 69 apresentam os flutuantes e bombas da captação superficial de água bruta.

Figura 69: Flutuantes e bombas de captação superficial (foto data: 06/06/2023).

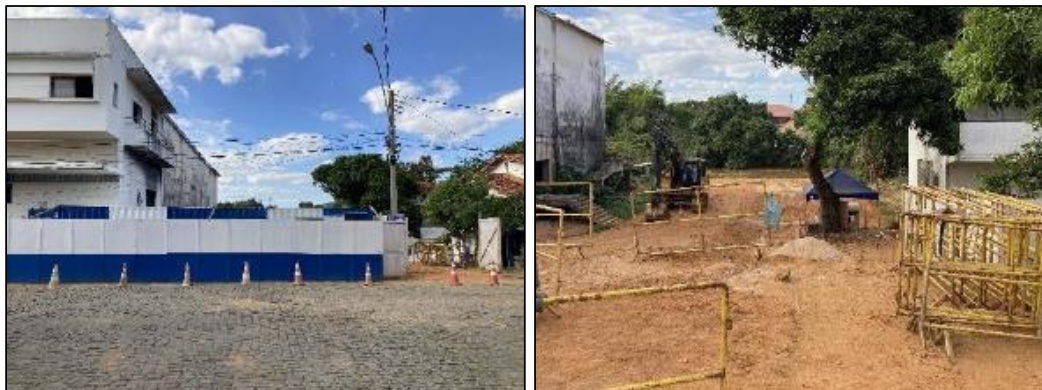
Quando da visita técnica da equipe de perícia, as atividades relacionadas à execução de obra estavam suspensas. Na Figura 71 e na Figura 72 é possível observar o canteiro de obras e a área da captação alternativa sem avanços visíveis em relação à última visita técnica pericial.

Figura 71: Vista externa e vista interna da área de obras da captação alternativa (foto data: 06/06/2023).

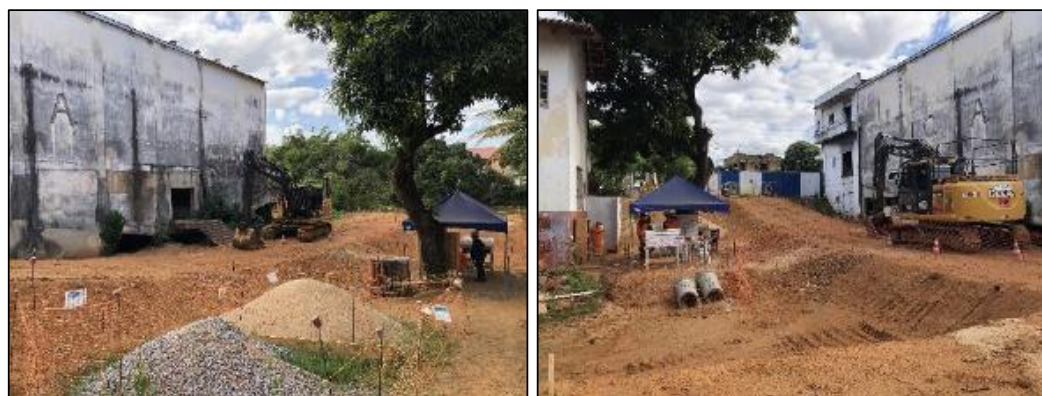
Figura 72: Vista interna da área de obras da captação alternativa (foto data: 06/06/2023).

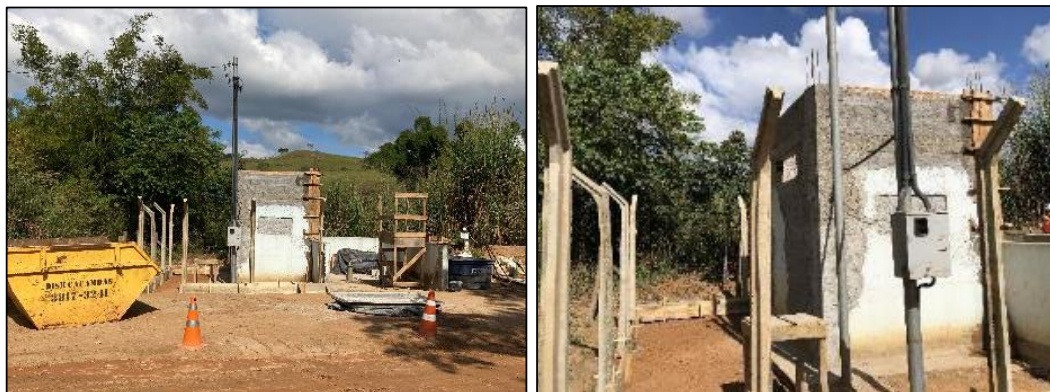
A Figura 74, a Figura 75 e a Figura 76 apresentam uma visão geral e também as atividades que envolvem as adequações na região do poço Beira Rio. A edificação do abrigo de quadros elétricos passa por alterações estruturais e o cercamento de perímetro do poço está em fase de execução.

Figura 74: Visão frontal das obras no abrigo elétrico do poço Beira Rio (foto data: 01/06/2023).

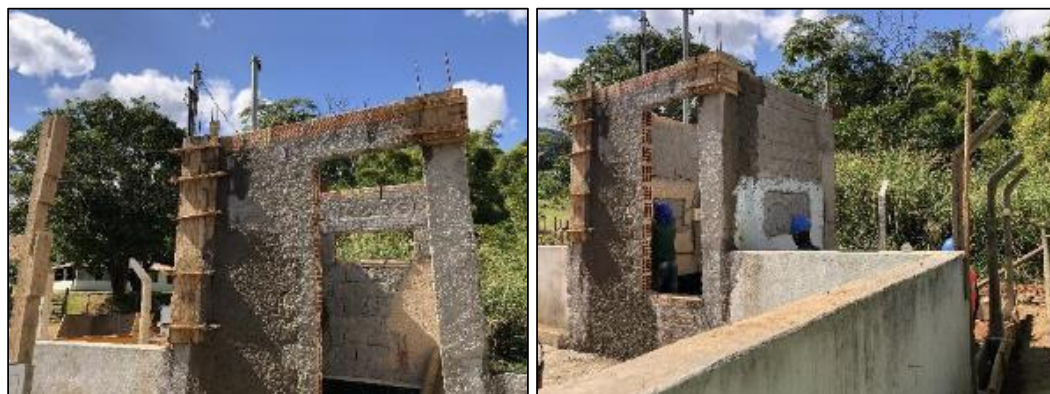
Figura 75: Visão lateral e dos fundos das obras no abrigo elétrico do poço Beira Rio (foto data: 01/06/2023).

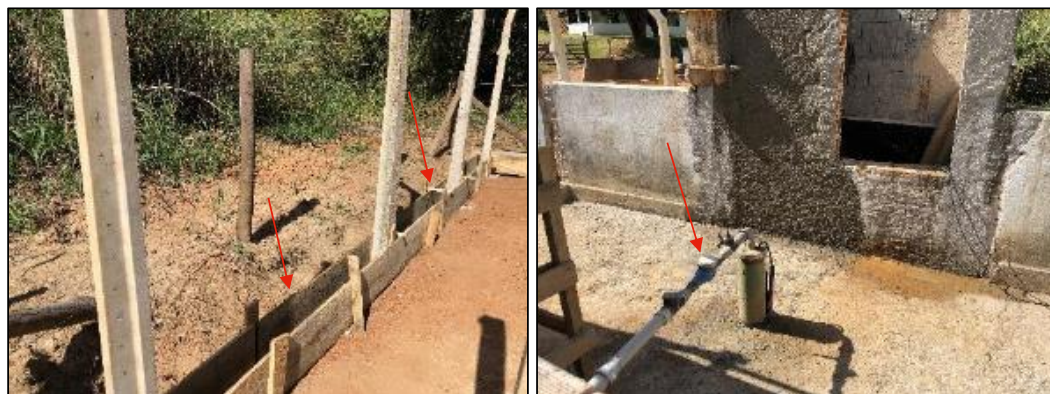
Figura 76: Forma para concretagem de base dos pilaretes do cercamento da área, à esquerda, e retrato do poço Beira Rio, à direita (foto data: 01/06/2023).

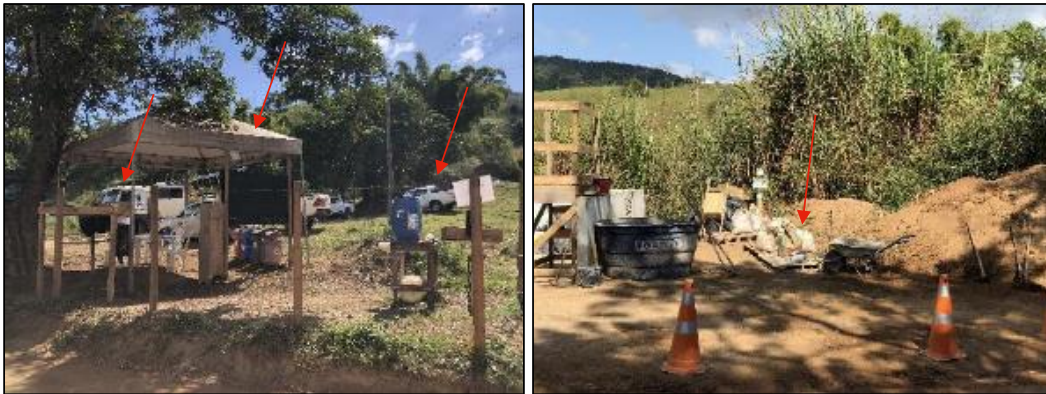
A Figura 77 ilustra a área de apoio à obra que contempla área de vivência e estoque de insumos.

Figura 77: Área de vivência e estacionamento, à esquerda, e materiais de uso da obra, à direita (foto data: 01/06/2023).

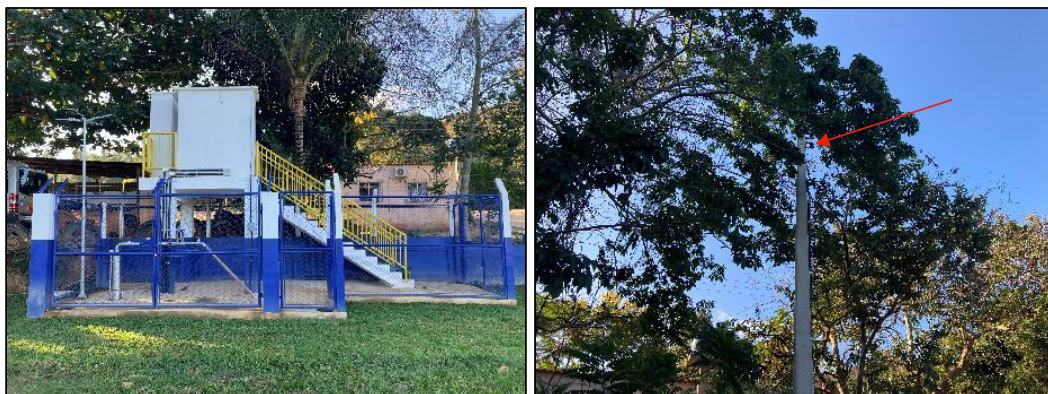
A Figura 79 apresenta a visão geral da área do poço finalizada e o poste do padrão de energia com o ponto de espera para ligação de energia elétrica pela concessionária local.

Figura 79: Área do poço tubular profundo, à esquerda, e poste do padrão de energia, à direita (foto data: 05/06/2023).

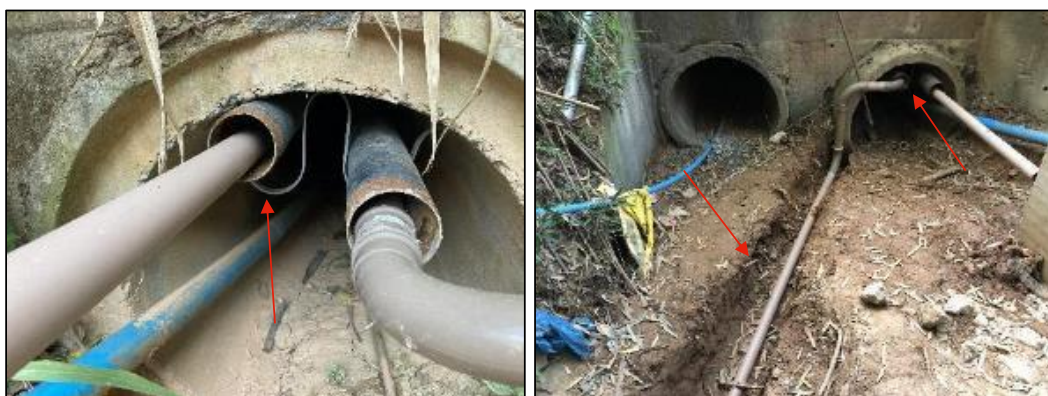
Na Figura 80 é possível observar a travessia sob a rodovia ES-248.

Figura 80: Travessia da tubulação sob a rodovia ES-248 (foto data: 05/06/2023).

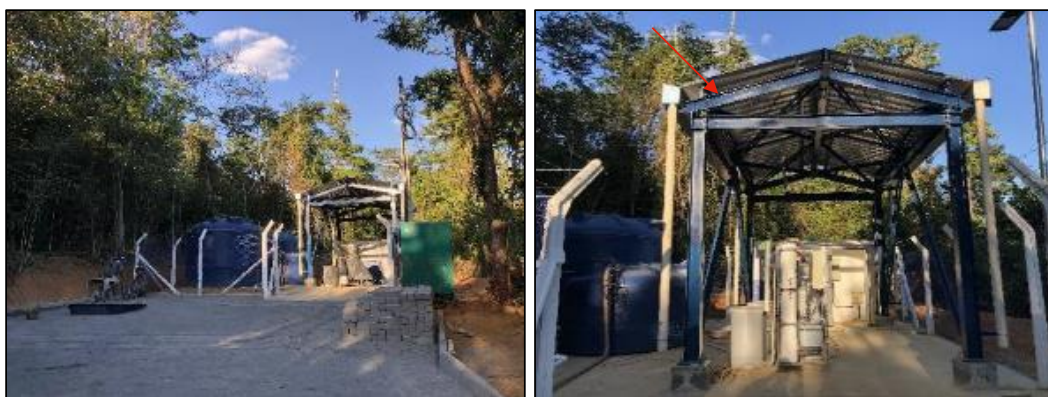
Na Figura 81, na Figura 82 e na Figura 83 é possível observar os avanços nas obras da área do STA. O cercamento da região foi executado com pilaretes de concreto e tela metálica, uma guia para escoamento da água do piso de concreto, o piso de *paver* intertravado e a guia de meio-fio na região externa à área do STA haviam sido executados. Também é possível observar a estrutura metálica da cobertura para o Sistema de Tratamento de Água.

Figura 81: Visão geral da área do STA e detalhe da estrutura metálica (foto data: 05/06/2023).

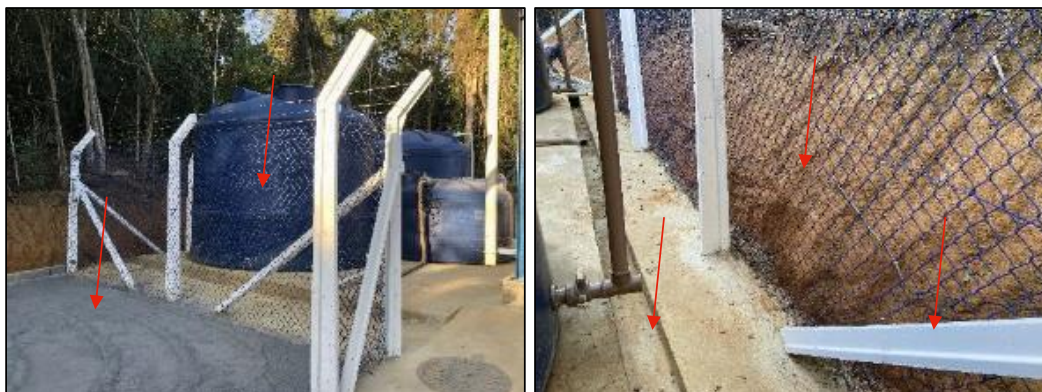
Figura 82: Cercamento da região do STA e canaleta de drenagem (foto data: 05/06/2023).

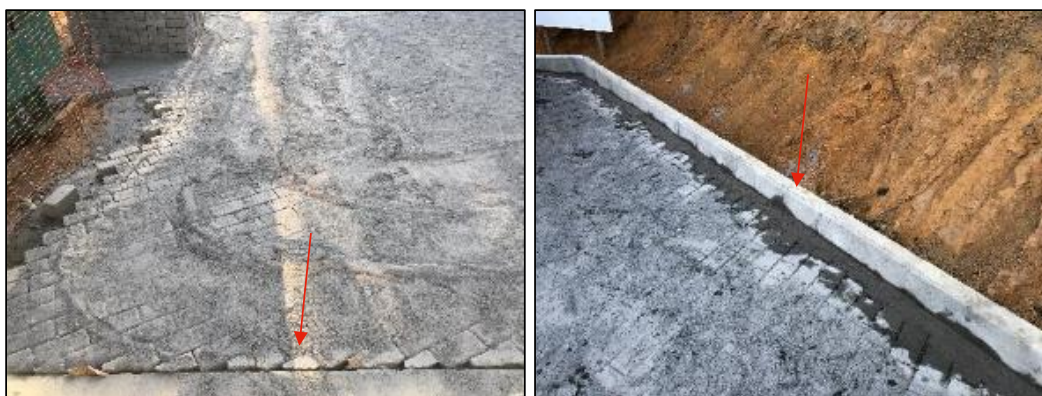
Figura 83: Execução de piso *paver* e guia de meio-fio na região externa ao STA (foto data: 05/06/2023).

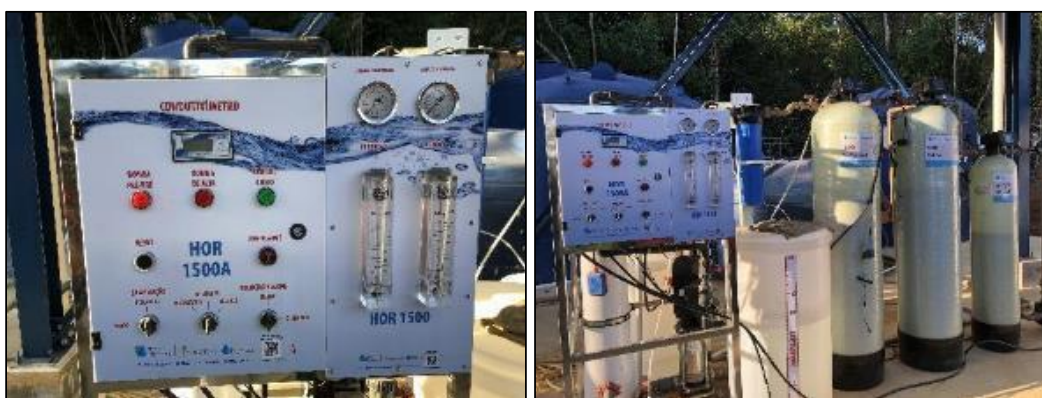
A Figura 84 e a Figura 85 apresentam o STA da localidade. Também é possível observar os reservatórios do STA.

Figura 84: Sistema de tratamento de água (foto data: 05/06/2023).
