Relatório Nº 40 – Perito do Juízo, 4ª Vara Federal Cível e Agrária da SSJ de Belo Horizonte, na Ação Civil Pública, Processo Nº 1000462-20.2020.4.01.3800

Eixo: Eixo Prioritário 9 – Abastecimento de Água para Consumo Humano

Tema: Relatório Técnico de Acompanhamento de Obras 05

Período de Referência: Maio de 2023

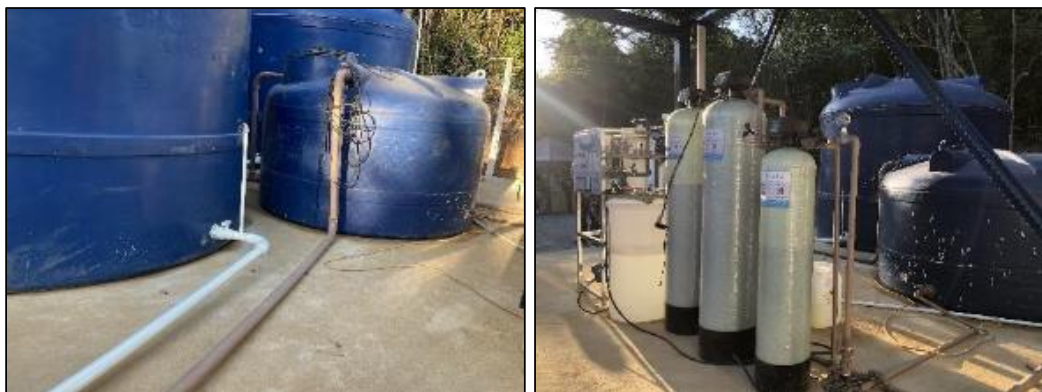
A Figura 84 e a Figura 85 apresentam o STA da localidade. Também é possível observar os reservatórios do STA.

Figura 85: Reservatórios do STA, à esquerda, e sistema de tratamento de água, à direita (foto data: 05/06/2023).

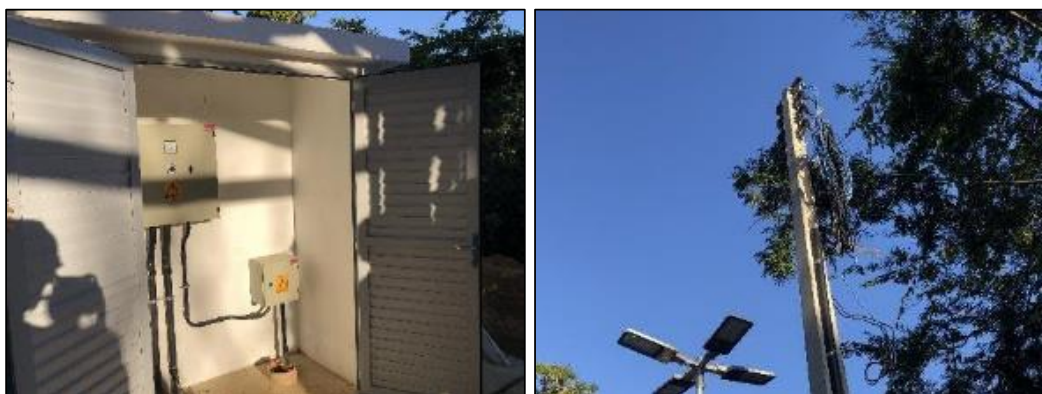
A Figura 86 apresenta o abrigo para os quadros elétricos finalizado. É possível observar também o poste do padrão de energia, com o ponto de espera para ligação de energia elétrica pela concessionária local.

Figura 86: Abrigo, quadros de comando elétrico, à esquerda, e poste do padrão de energia, à direita (foto data: 05/06/2023).

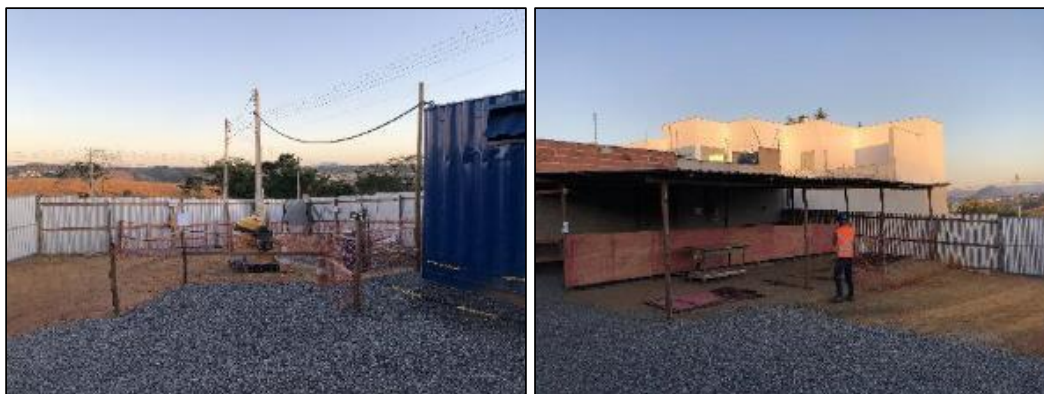
A Figura 88 à Figura 92 apresentam uma visão geral interna e externa do canteiro de obras. O canteiro foi alocado próximo à área dos reservatórios existentes no bairro Morada do Sol. O canteiro conta com área destinada a depósito, refeitório, escritório administrativo, vestiário e estacionamento.

Figura 88: Visão geral do canteiro de obras (foto data: 05/06/2023).

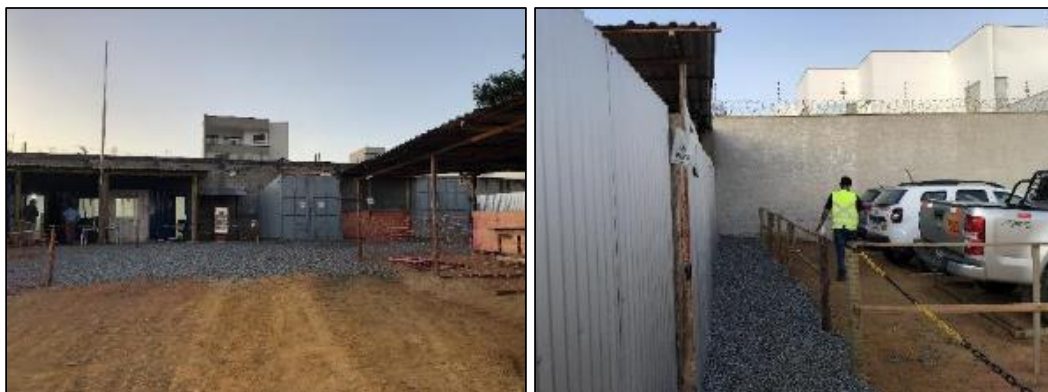
Figura 89: Visão geral do canteiro de obras, à esquerda, e estacionamento, à direita (foto data: 05/06/2023).

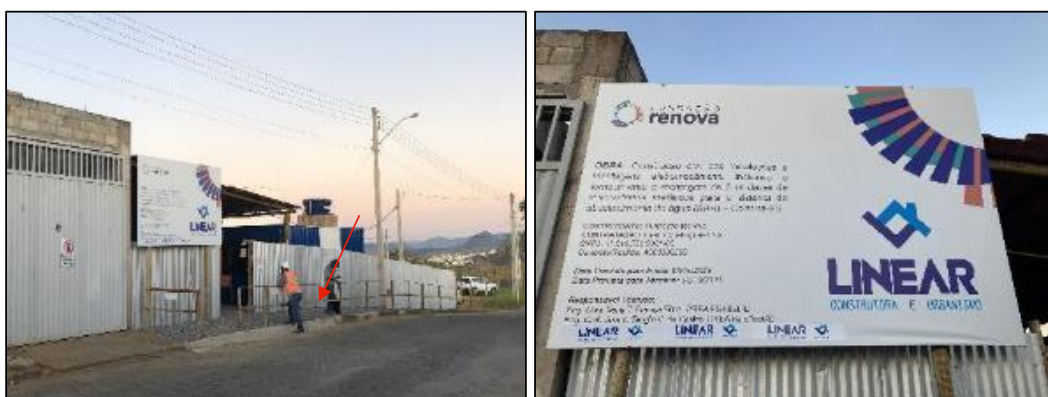
Figura 90: Visão externa ao canteiro de obras e placa de responsabilidade técnica da obra (foto data: 05/06/2023).

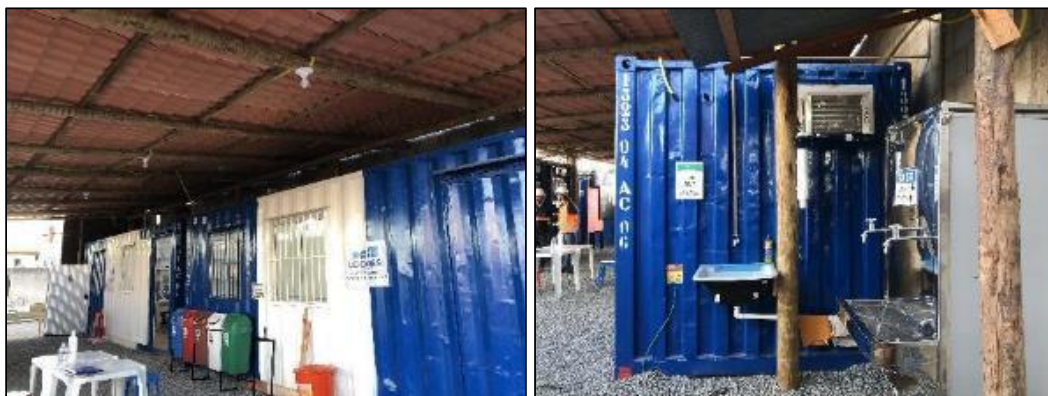
Figura 91: Containers de apoio instalados na área coberta do canteiro (foto data: 05/06/2023).

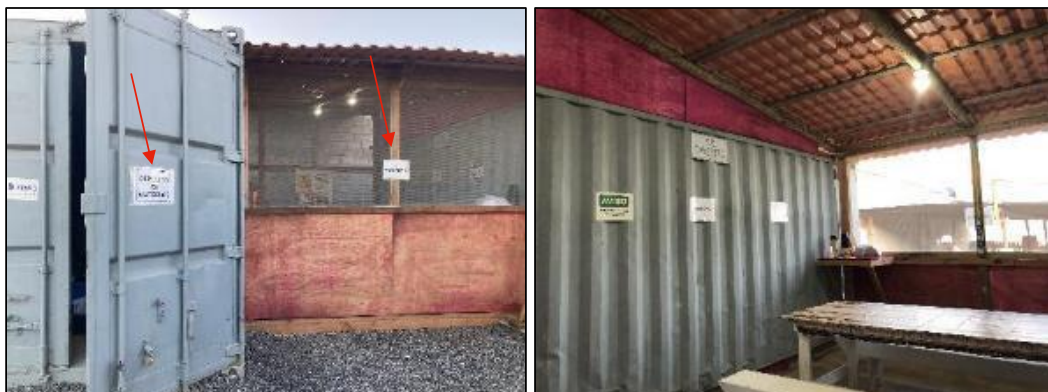
Figura 92: Depósito de materiais e refeitório (foto data: 05/06/2023).

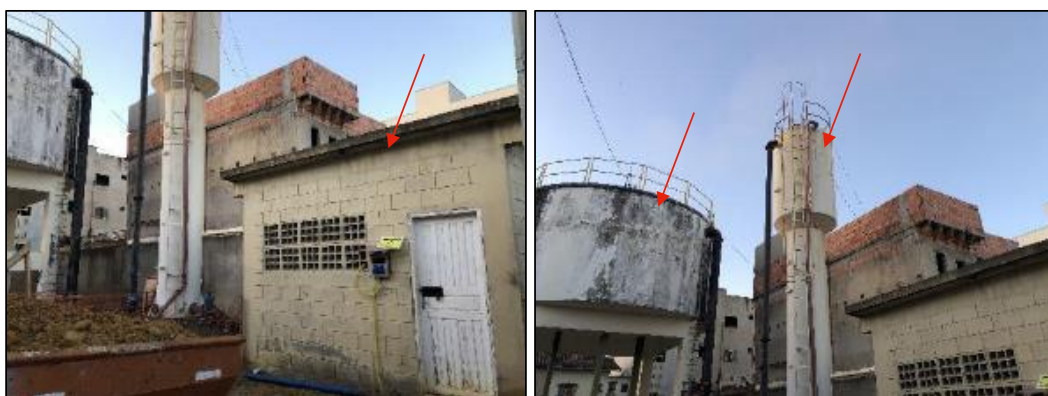
Na Figura 93, na Figura 94 e na Figura 95 é possível observar a área em que as atividades de obra irão ocorrer. Neste local estão instalados o reservatório metálico que será removido, o reservatório de concreto e a estação elevatória de água existentes que será relocada, assim como materiais para uso da obra.

Figura 93: Estação elevatória de água e reservatórios existentes (foto data: 05/06/2023).

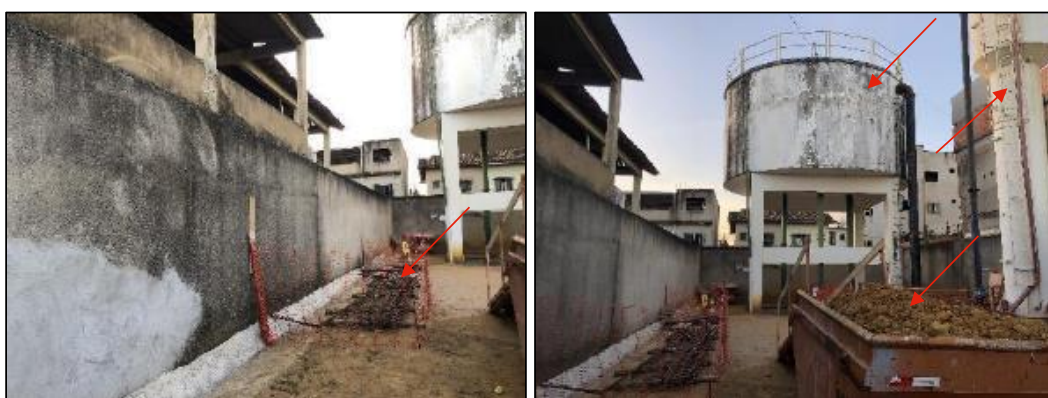
Figura 94: Armazenamento de materiais de obra, caçamba de entulhos e reservatórios existentes (foto data: 05/06/2023).

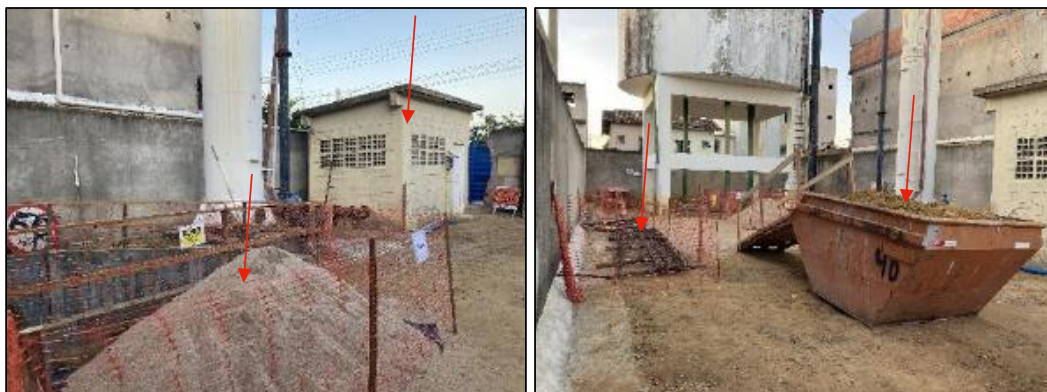
Figura 95: Armazenamento de materiais de obra, caçamba de entulhos e estação elevatória de água (foto data: 05/06/2023).

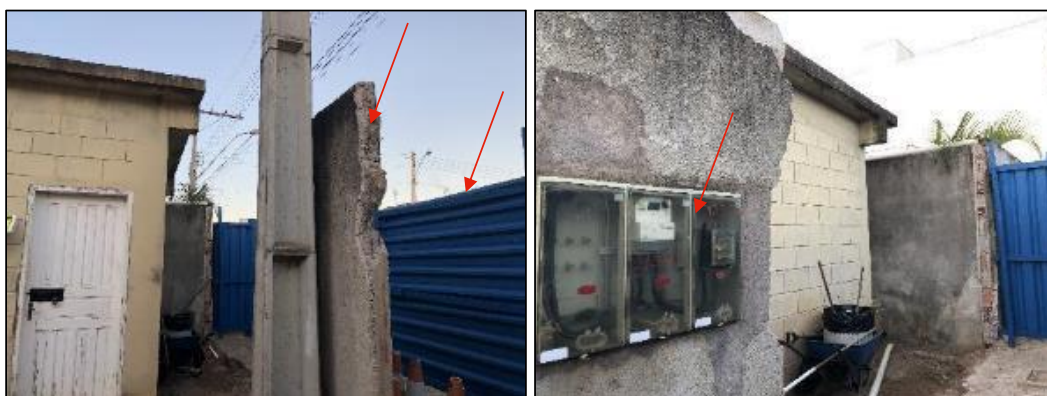
A Figura 96 apresenta as atividades de demolição que ocorreram no muro frontal e a instalação de tapumes metálicos. A parcela de muro remanescente comporta os quadros elétricos existentes. Na Figura 97 é possível observar de maneira mais ampla o muro parcialmente demolido, a rede elétrica instalada próximo ao acesso da obra, prevista para ser remanejada, assim como a caixa de manobras que será demolida.

Figura 96: Muro frontal parcialmente demolido, quadros elétricos e tapume metálico (foto data: 05/06/2023).

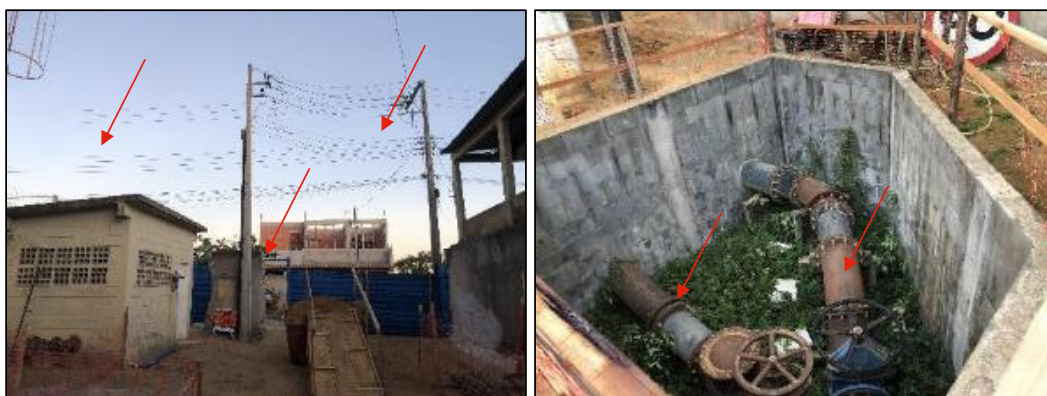
Figura 97: Rede elétrica existente e caixa de manobras (foto data: 05/06/2023).

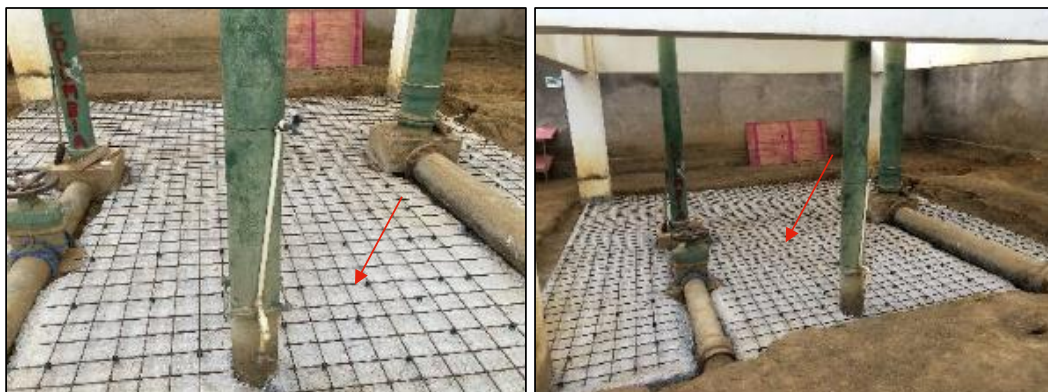
A Figura 98 apresenta o concreto de regularização e armação da laje de fundo da área para onde será remanejada a estação elevatória de água.

Figura 98: Concreto de regularização e armação da base da Estação Elevatória (foto data: 05/06/2023).

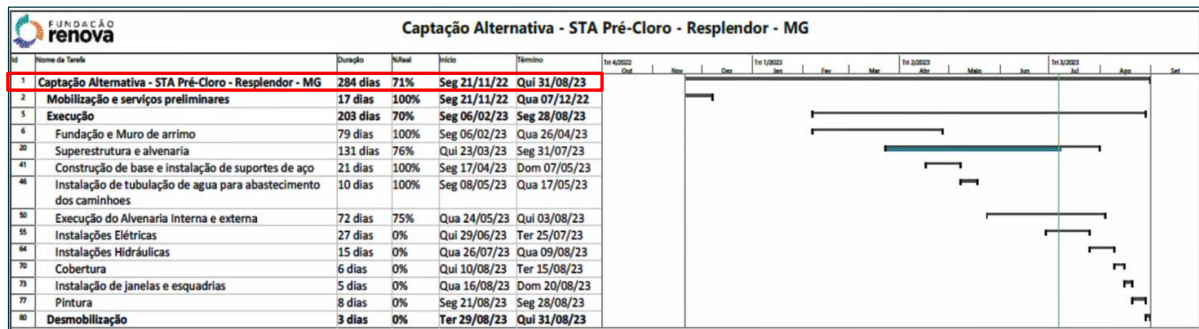
Figura 2: Cronograma de Obras referente ao sistema de pré-cloração do STA da localidade Sede do município de Resplendor (fonte: Fundação Renova, "Sessão Técnica Recorrente - Acompanhamento de Obras - Jul-23").

A data de 31 de agosto de 2023, referente à conclusão das obras do sistema de pré-cloração do STA (Figura 2), e apresentada pela Fundação Renova no Cronograma de Obras, está alinhada com a data apresentada no Cronograma Geral da Fundação Renova (Figura 3), que indica a conclusão das obras em 31 de agosto de 2023.

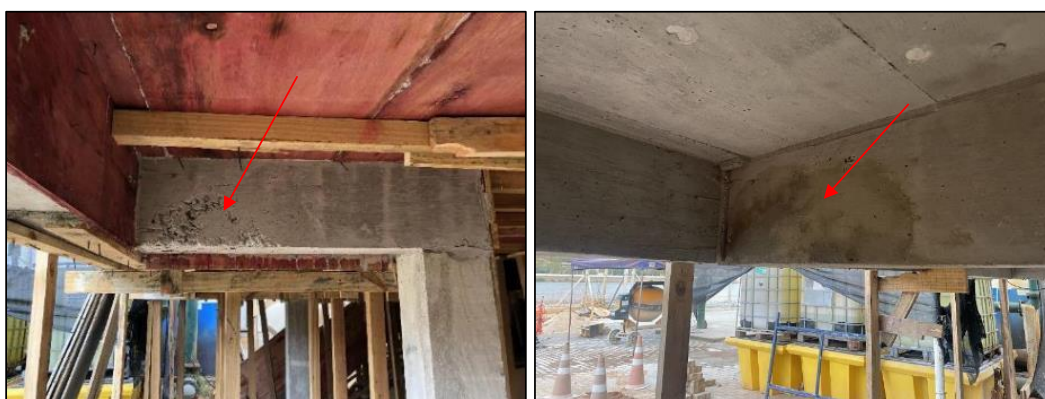
Na visita técnica pericial realizada em 06 de junho de 2023 a equipe de perícia identificou pontos de segregação do concreto nas vigas e laje do abrigo do sistema de pré-cloração, conforme reportado no Relatório N° 40 – Acompanhamento de Obras 05 (ID 1420444368). A equipe de perícia também observou que a Fundação Renova realizou as adequações em um dos pontos de segregação, conforme pode ser observado na Figura 4.

Figura 4: Pontos de segregação do concreto apontados em junho/2023, à esquerda, e após adequações realizadas pela Fundação Renova, à direita (foto data: 05/07/2023).

A equipe de perícia ressalta que, após a retirada das formas da estrutura, a empresa responsável pela construção deve realizar uma inspeção/diagnóstico na estrutura, de modo a identificar potenciais patologias, que inclui a segregação do concreto e, quando identificadas, devem ser realizados os procedimentos necessários para a resolução/tratamento da anomalia.

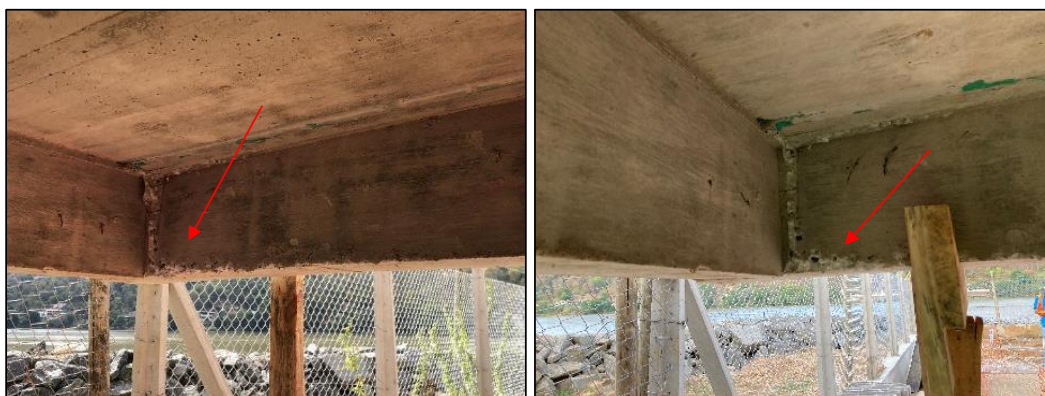
Em outro ponto de segregação apontado durante a visita de 06 de junho de 2023, não foram apresentadas soluções, conforme pode ser observado na Figura 5.

Figura 5: Pontos de segregação do concreto apontados em junho/2023, à esquerda, e sem reparação, à direita (foto data: 05/07/2023).

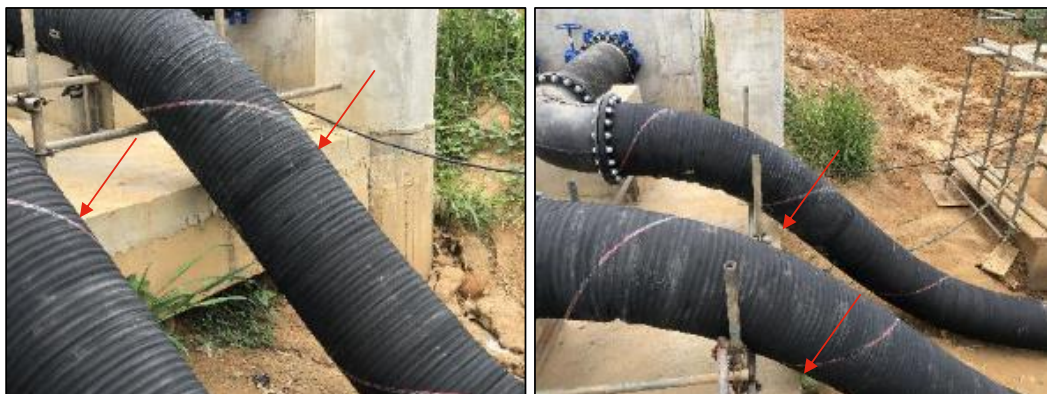
Figura 9: Mangote flexível apoiado sobre quina de concreto (foto data: 09/03/2023).

A equipe de perícia ressalta que a fricção entre a parede do mangote e as arestas das pedras do enrocamento, ou da quina de concreto do piso do barrilete, poderá levar ao desgaste prematuro e/ou dano ao mangote durante a operação do sistema.

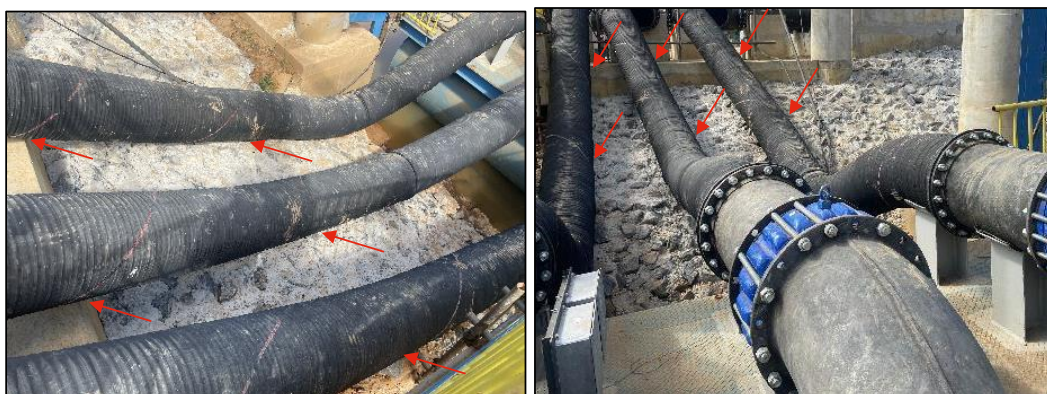
Figura 10: Mangote flexível apoiado sobre quina de concreto e sobre enrocamento de pedras (foto data: 05/06/2023).

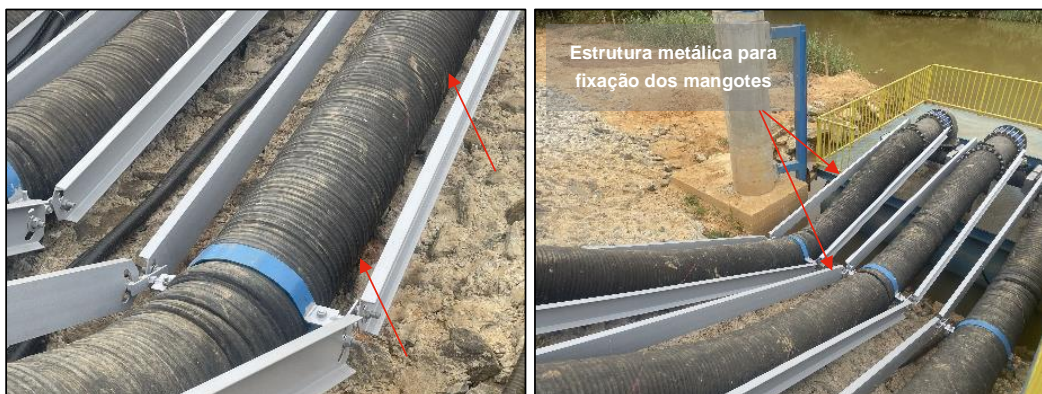
Na visita técnica pericial ocorrida em 06 de julho de 2023, a equipe de perícia verificou a solução executada pela Fundação Renova, e identificou que os mangotes flexíveis continuavam apoiados diretamente sobre a quina da estrutura de concreto onde está localizado o barrilete da EAB1, e diretamente apoiado no enrocamento de pedras, conforme pode ser observado na Figura 13 e na Figura 14.

Figura 13: Mangote flexível apoiado sobre o enrocamento de pedras (foto data: 06/07/2023).

Durante a visita técnica pericial a equipe de perícia comunicou à Fundação Renova que a intervenção não foi eficiente para sanar o apontamento realizado no Laudo Técnico Pericial da Etapa 1.2, e a Fundação Renova informou que avaliará a situação junto à equipe de engenharia. A equipe de perícia seguirá acompanhando as providências referentes ao assunto.

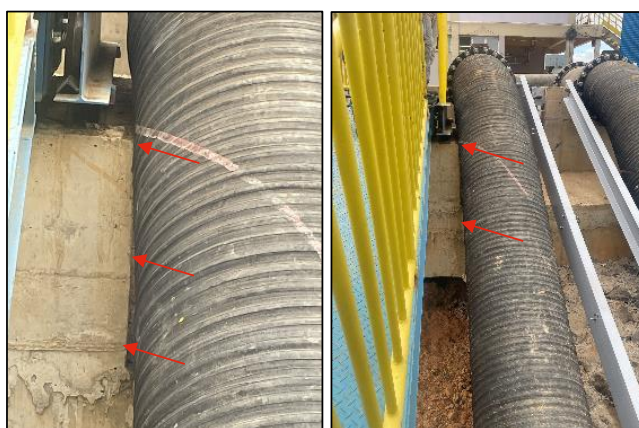
Figura 14: Mangote flexível apoiado sobre quina de concreto (foto data: 06/07/2023).

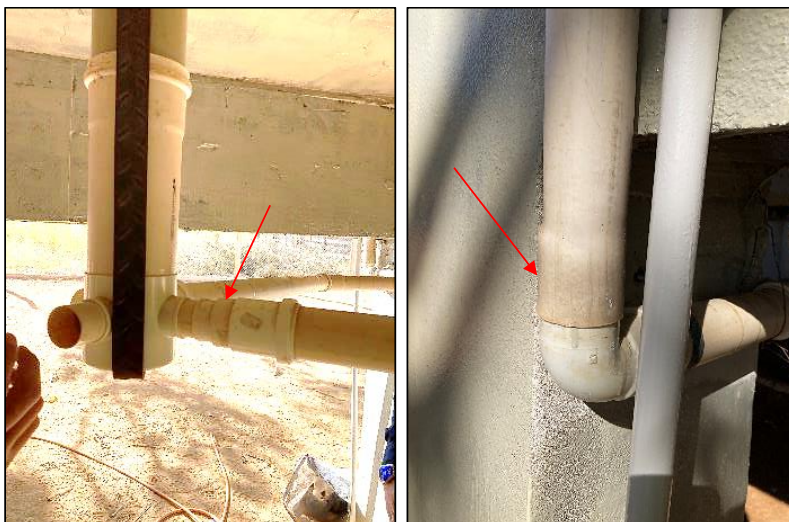
- Redução da seção da tubulação em desacordo aos “Procedimentos e cuidados na execução dos sistemas prediais de esgoto sanitário” contidos no “Anexo E” item E.2 da norma técnica ABNT NBR 8160:1999;
- Aumento do diâmetro da tubulação por meio de aquecimento para realização de conexões, em desacordo aos “Procedimentos e cuidados na execução dos sistemas prediais de esgoto sanitário” contidos no “Anexo E” item E.2 da norma técnica ABNT NBR 8160:1999;
- Derivação do ramal de ventilação em nível com o sistema coletor, possibilitando acesso do esgoto ao subsistema de ventilação em desacordo ao item 4.1.3 da norma técnica ABNT NBR 8160:1999;
- Distância máxima de um desconector ao tubo ventilador superior ao especificado em projeto e superior ao recomendado na “Tabela 1” do item 4.3.14 da norma técnica ABNT NBR 8160:1999.

Figura 21: Redução da seção da tubulação, à esquerda, e aumento de diâmetro por meio de aquecimento, à direita (foto data: 06/07/2023).

A equipe de perícia seguirá avaliando as soluções apresentadas pela Fundação Renova, bem como a eventual necessidade de medidas corretivas a serem implementadas.

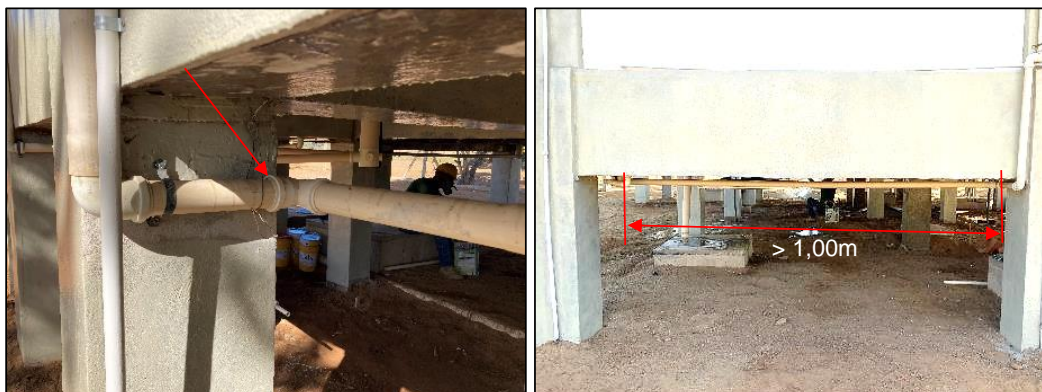
Figura 22: Derivação para ventilação em nível, à esquerda, e distância elevada entre desconector e tubo ventilador, à direita (foto data: 06/07/2023).

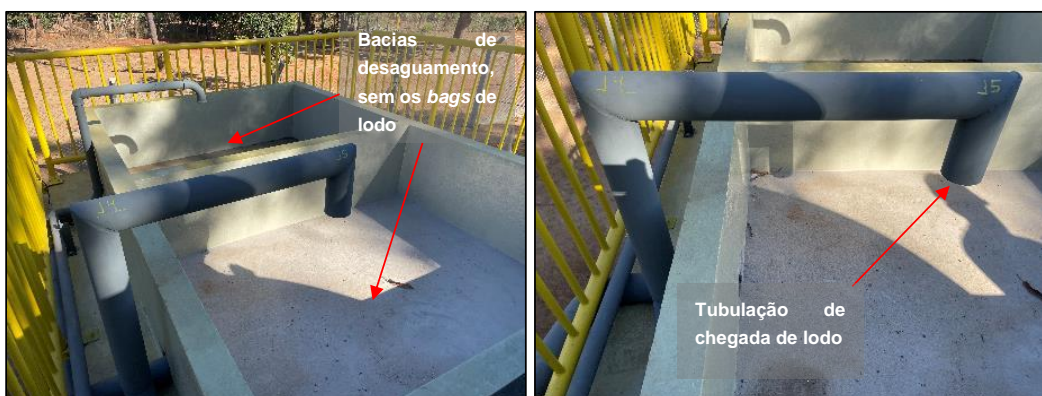
Durante a visita técnica pericial a equipe de perícia verificou que restava pendente a implantação dos *bags* para operação da UTR, conforme mostra a Figura 23.

Figura 23: Bacias para desaguamento do lodo da ETA, sem a presença dos *bags* de lodo (foto data: 06/07/2023).

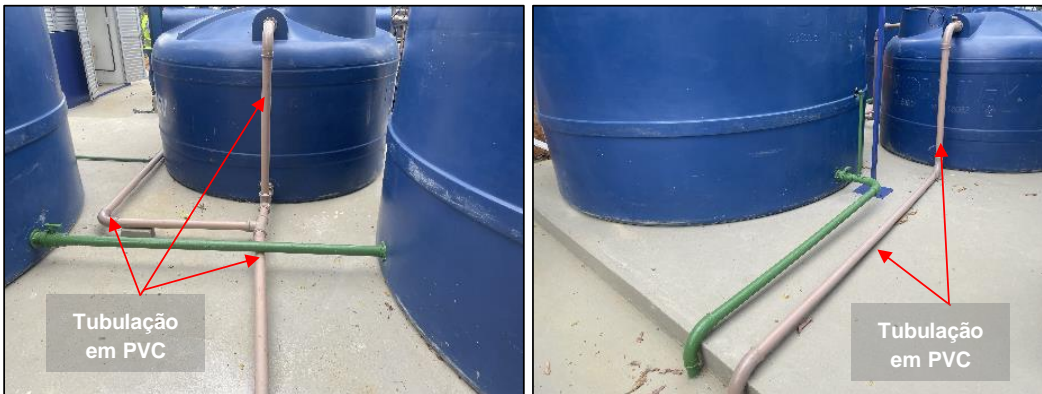
Durante a visita técnica pericial realizada no dia 05 de julho de 2023 a equipe de perícia observou que as tubulações em PVC instaladas no novo sistema de tratamento de água e poço tubular profundo estavam expostas sem proteção contra efeitos das intempéries e da radiação ultravioleta, conforme pode ser observado nas Figura 34 e Figura 35

Figura 34: Tubulação em PVC do sistema de tratamento de água exposta a intempéries (foto data: 05/06/2023).

Segundo a Norma Técnica Brasileira ABNT NBR 5.625:2020 – “Sistema Prediais de água fria e água quente – Projeto, execução, operação e manutenção”, as tubulações em PVC devem ser protegidas contra intempéries e radiação ultravioleta para evitar a degradação do material, com o objetivo de aumentar a durabilidade e vida útil da tubulação.

Na sessão técnica de Acompanhamento das Obras em Andamento, realizada em 07 de julho de 2023, a Fundação Renova informou que será realizada a pintura das tubulações em PVC expostas para que evite a degradação do material pelos efeitos das intempéries e radiação ultravioleta, conforme recomendado na norma técnica ABNT NBR 5.626:2020 e apontada pela equipe de perícia durante visita técnica pericial realizada em julho de 2023.

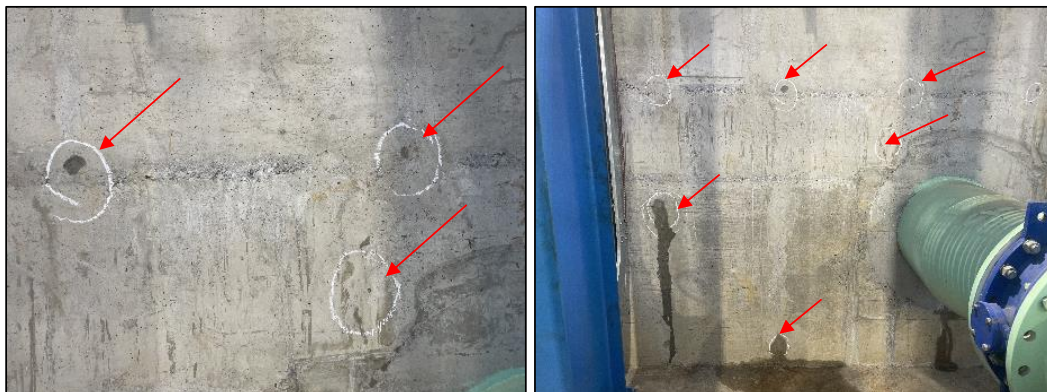
A Figura 47 ilustra as marcações realizadas pela Fundação Renova nos pontos com merejamento no desarenador.

Figura 47: Pontos de merejamento nas estruturas do desarenador e poço de sucção (foto data: 06/07/2023).

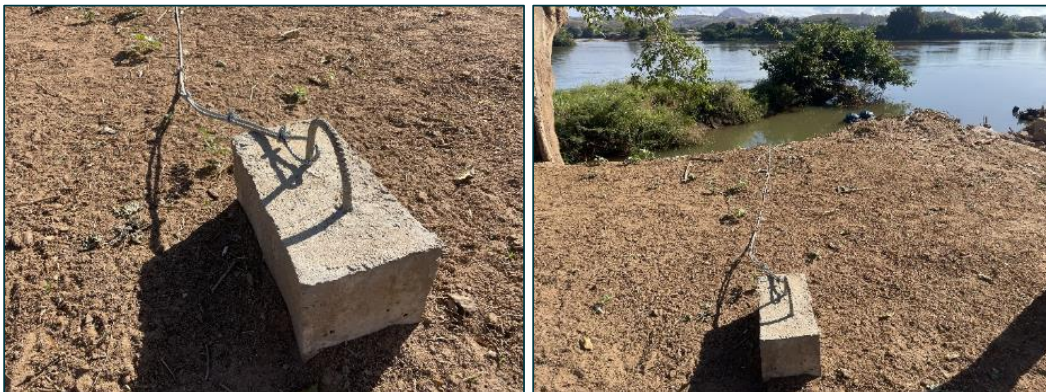
Figura 60: Blocos de ancoragem dos flutuantes (foto data: 05/07/2023).

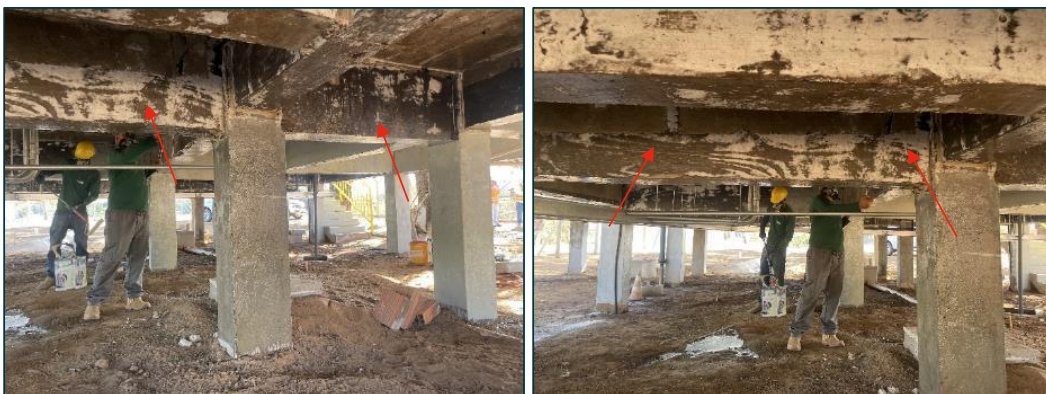
A Figura 61 apresenta a impermeabilização e pintura da estrutura da laje, dos pilares e vigas abaixo da área da nova Estação de Tratamento de Água.

Figura 61: Impermeabilização da estrutura da laje, pilares e vigas da ETA (foto data: 05/07/2023).

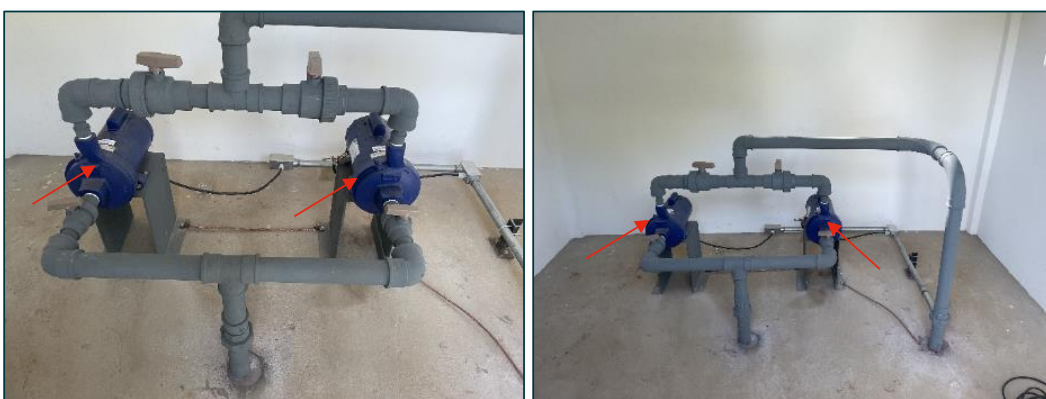
Figura 62: Bombas de recalque para abastecimento do reservatório de água tratada (foto data: 05/07/2023).

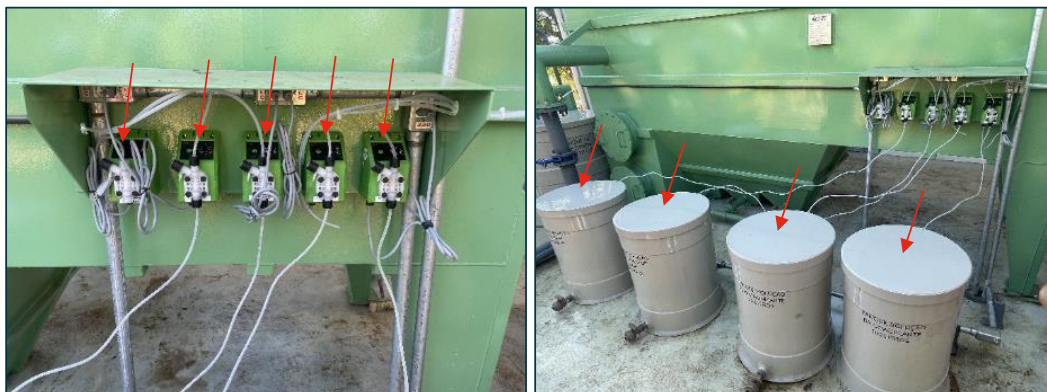
A Figura 63 apresenta a execução da infraestrutura elétrica das bombas dosadoras da nova Estação de Tratamento de Água do tipo compacta, e o posicionamento dos tanques de produtos químicos.

Figura 63: Instalação de infraestrutura dos dosadores de produtos químicos (à esquerda) e tanque com produtos químicos posicionados (à direita) (foto data: 05/07/2023).

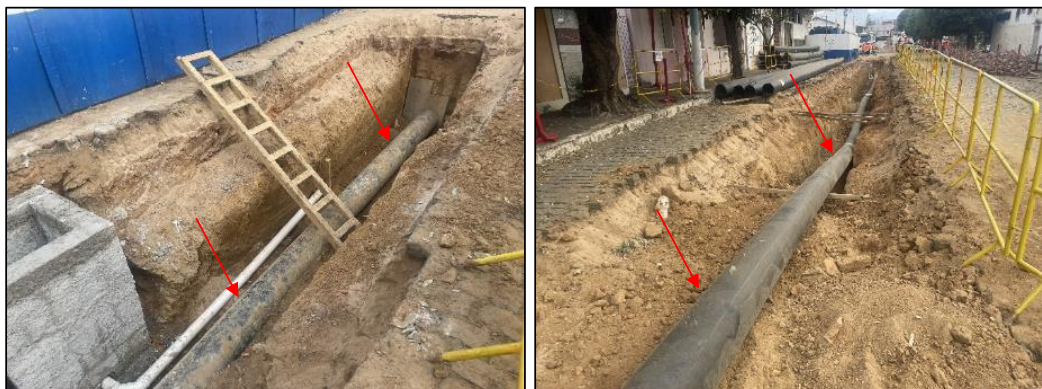
Na Figura 65 e na Figura 66 é possível observar a execução da adutora de água bruta do Sistema Alternativo de Captação e Adução.

Figura 65: Assentamento da tubulação do Sistema Alternativo de Captação e Adução (foto data: 05/07/2023).

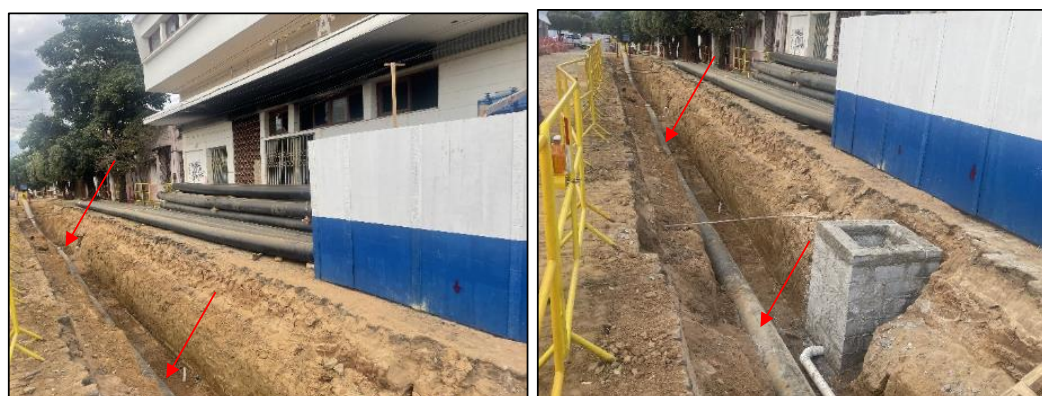
Figura 66: Assentamento da tubulação do Sistema Alternativo de Captação e Adução (foto data: 05/07/2023).

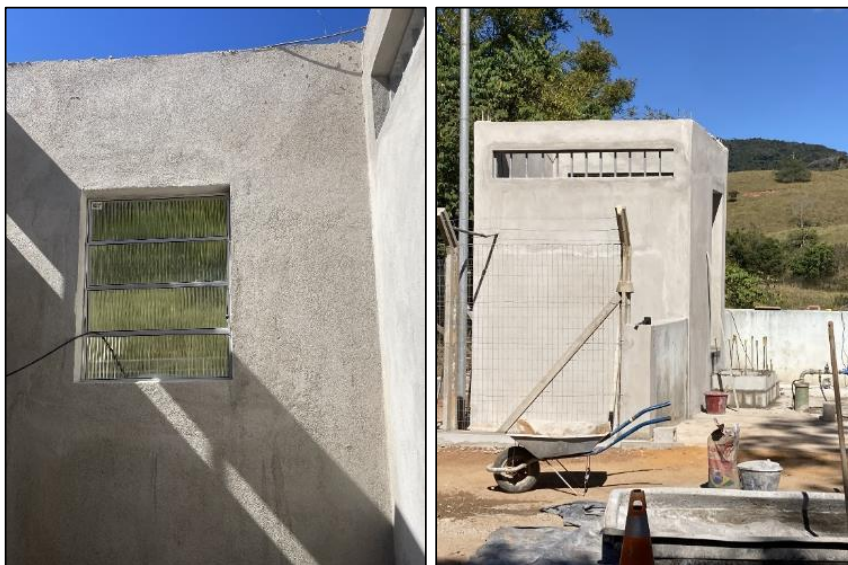
A Figura 68 e a Figura 69 apresentam, respectivamente, o início da execução dos acabamentos na edificação do abrigo de quadros elétricos e o cercamento do perímetro da área do poço Beira Rio em fase de execução.

Figura 68: Visão frontal da fachada do abrigo do painel elétrico na área do poço Beira Rio (foto data: 04/07/2023).

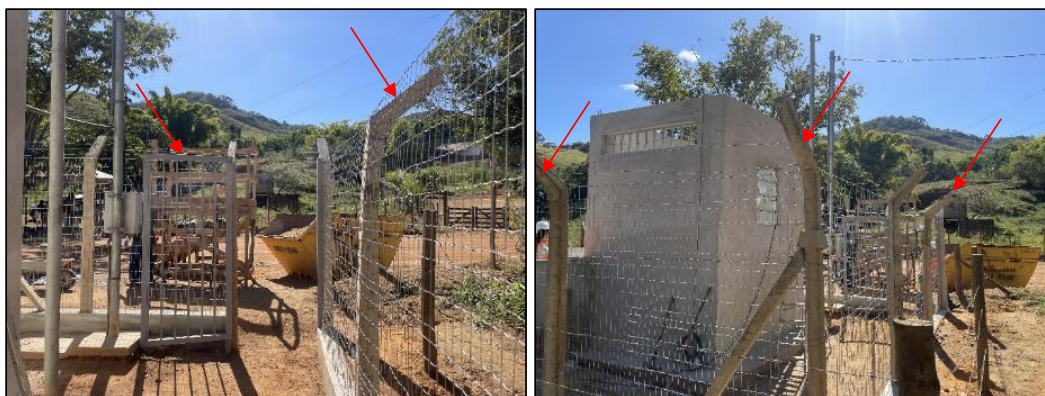
Figura 69: Instalação do cercamento no perímetro da área do poço Beira Rio (foto data: 04/07/2023).

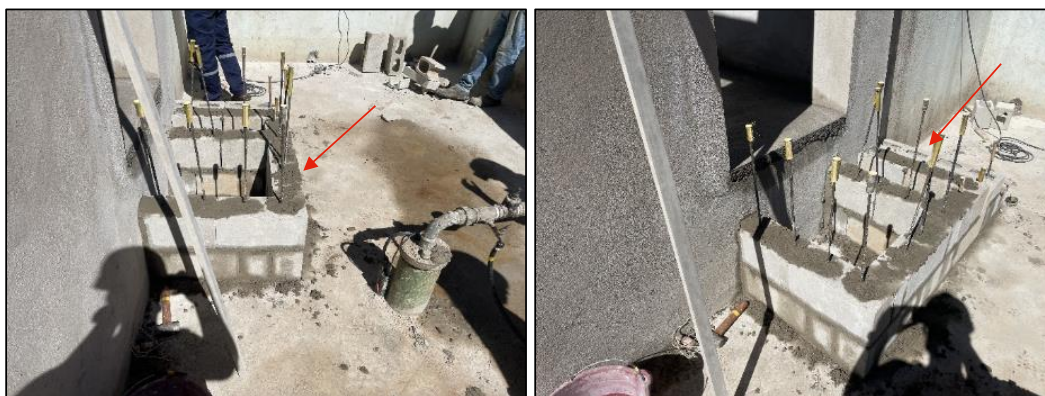
A Figura 70 apresenta a execução de escada de acesso para o abrigo do painel elétrico na área do poço Beira Rio.

Figura 70: Execução da escada de acesso para acesso ao abrigo do painel elétrico no poço Beira Rio (foto data: 04/07/2023).

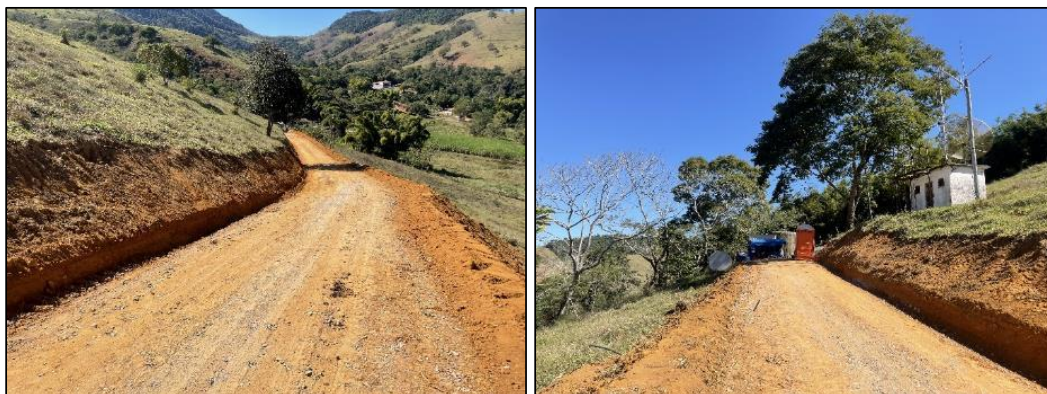
A Figura 71 e a Figura 72 apresentam respectivamente a vista geral da estrada de acesso executada para a interligação da região do poço Beira Rio à área do Sistema de Tratamento de Água, com o respectivo sistema de drenagem pluvial.

Figura 71: Acesso à área do STA (foto data: 04/07/2023).

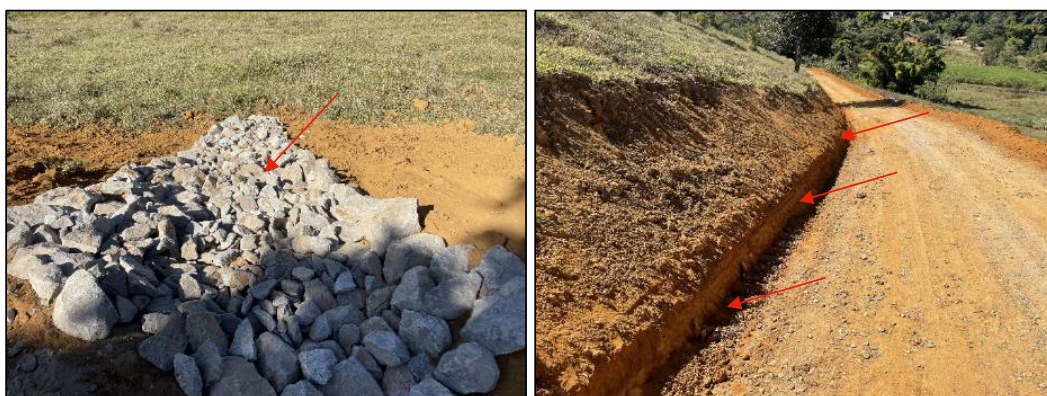
Figura 72: Vala de drenagem (à direita) e enrocamento (à esquerda) na estrada de acesso ao STA (foto data: 04/07/2023).

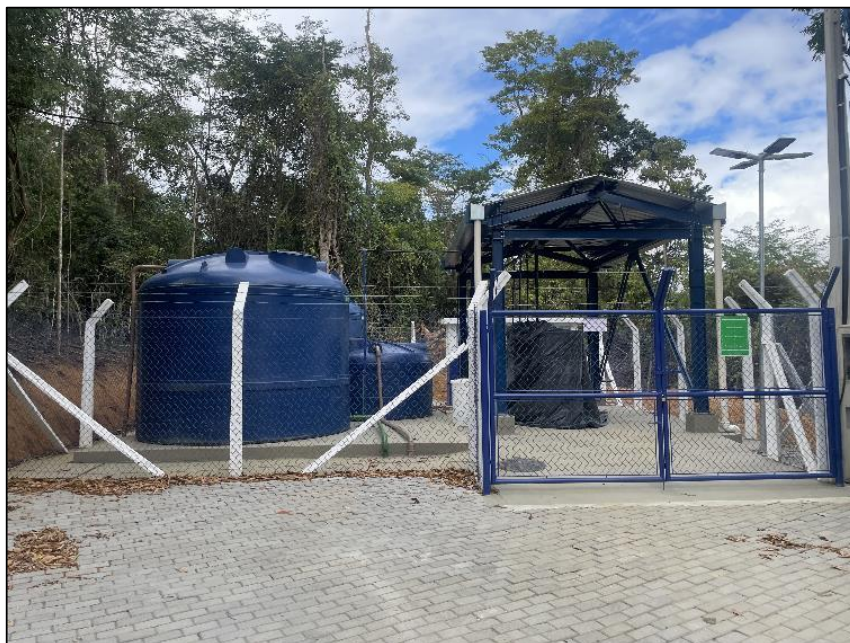
A Figura 74 e a Figura 75 apresenta visão geral da área do STA após a conclusão das obras pela Fundação Renova em 03 de julho de 2023.

Figura 74: Vista geral da área do Sistema de Tratamento de Água (foto data: 05/07/2023).

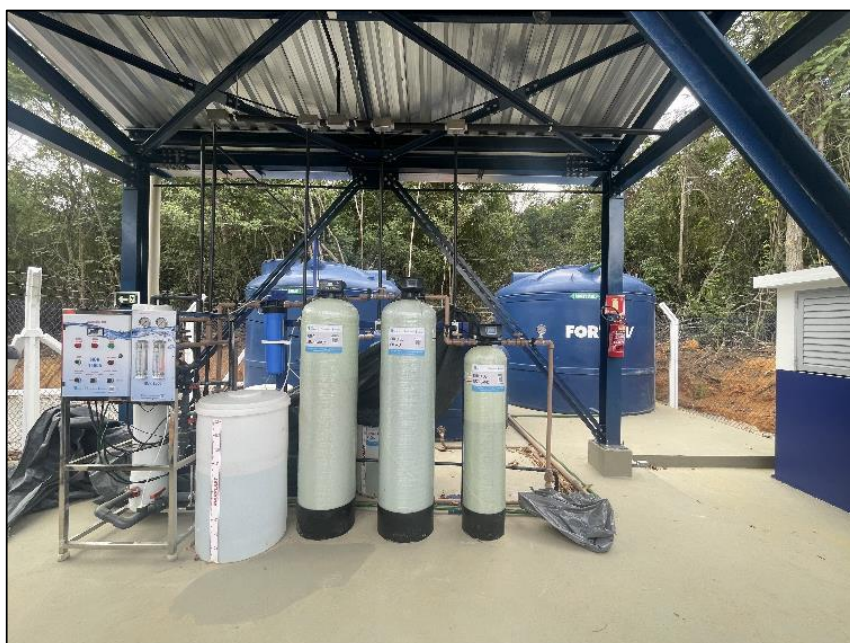
Figura 75: Detalhe das unidades do Sistema de Tratamento de Água (foto data: 05/07/2023).

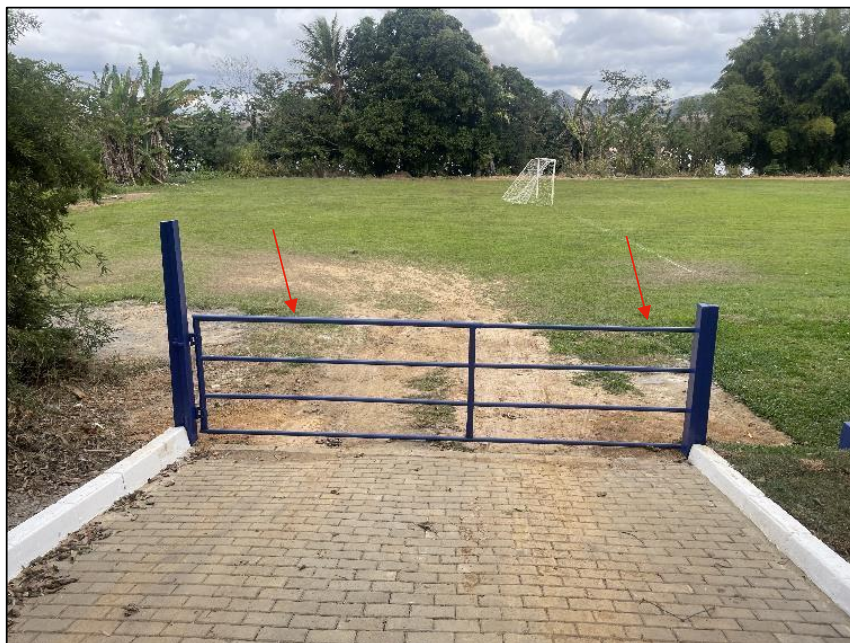
Na Figura 76 é possível observar a instalação de portão de acesso de veículos na área do poço tubular profundo.

Figura 76: Portão de acesso de veículos na área do poço profundo (foto data: 05/07/2023).

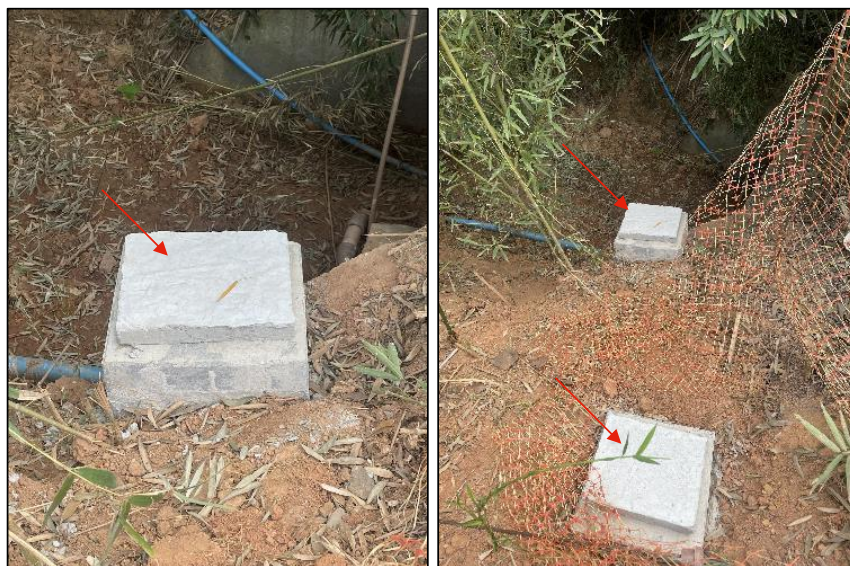
A Figura 77 e a Figura 78 apresentam, respectivamente as caixas de passagens do sistema de distribuição próximas à travessia na rodovia ES 248, e a execução das canaletas de drenagem superficial na estrada de acesso que interliga a rodovia ES 248 à área do Sistema de Tratamento de Água.

Figura 77: Caixas de passagem do sistema de distribuição próximo à rodovia ES 248 (foto data: 05/07/2023).

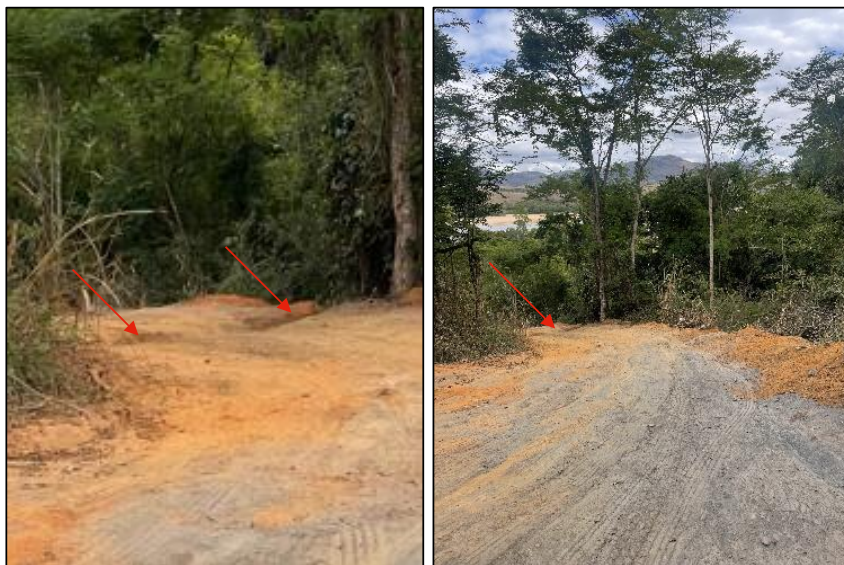
Figura 78: Canaletas de drenagem na estrada de acesso à área do STA (foto data: 05/07/2023).

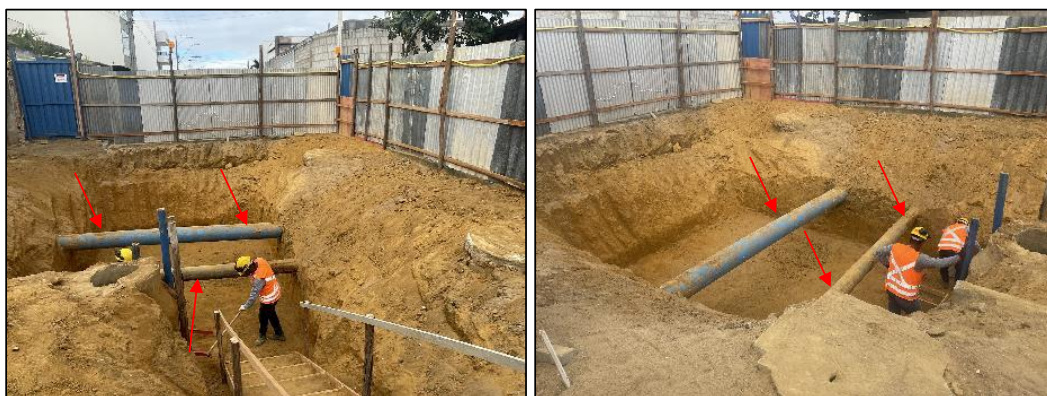
A Figura 80 ilustra a escavação para execução da caixa de válvulas à frente da área da reservação.

Figura 80: Escavação para execução da caixa de válvulas (foto data: 05/07/2023).

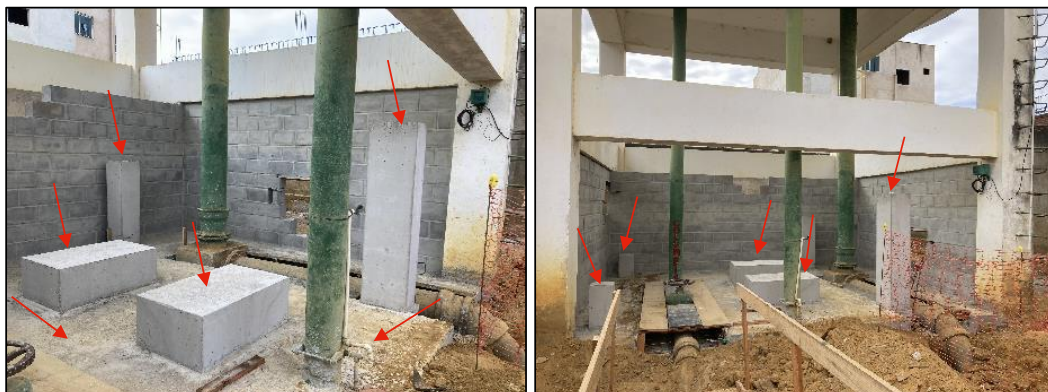
A Figura 81 e a Figura 82 apresentam, respectivamente, a base para as bombas da estação elevatória de água, e alvenaria da área do abrigo dos painéis elétricos.

Figura 81: Bases para bombas da Estação Elevatória (foto data: 05/07/2023).

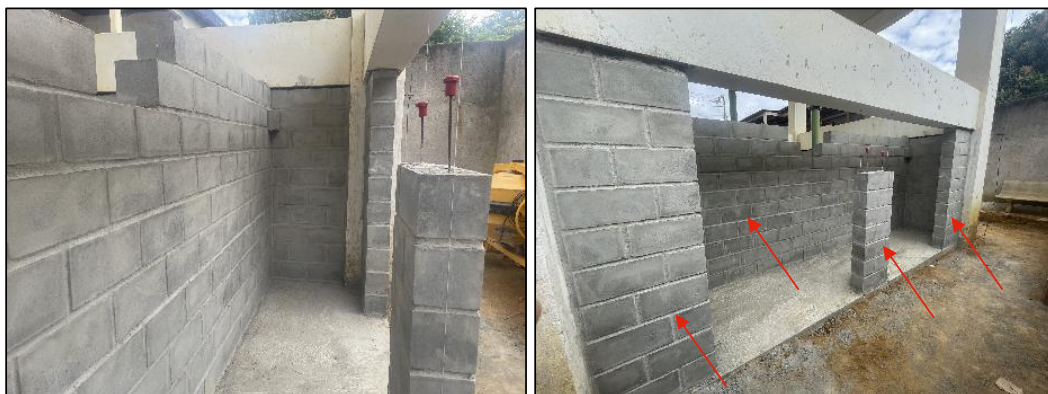
Figura 82: Alvenaria da área do abrigo dos painéis elétricos (foto data: 05/07/2023).
